安吉县上墅乡 2023-8 地块土壤污染状况  
初步调查报告  
(备案稿)

杭州康利维环保科技有限公司

二〇二五年五月

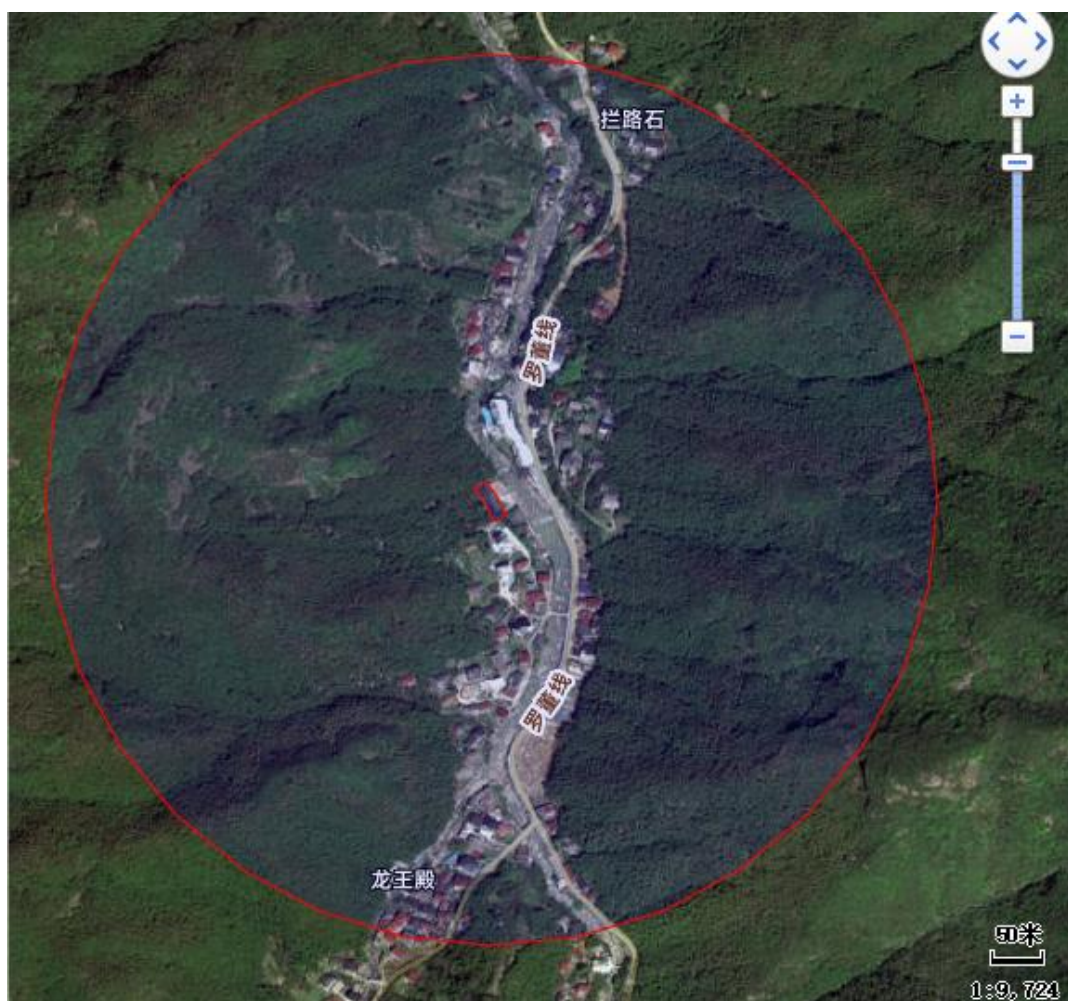
图 2.2-2 地块周边调查范围（500m）

本次调查范围为地块内及地块周边 500m 区域。根据现场踏勘，地块现状为未利用林地和农用地，地块北至林地、南至民宿旁空地、西至林地、东至村活动中心。地块周边主要为山地、居民区、民宿、酒店、村活动中心、村委会、造纸工坊、造纸工坊遗址、道路和河流。地块周边调查范围见图 2.2-2。

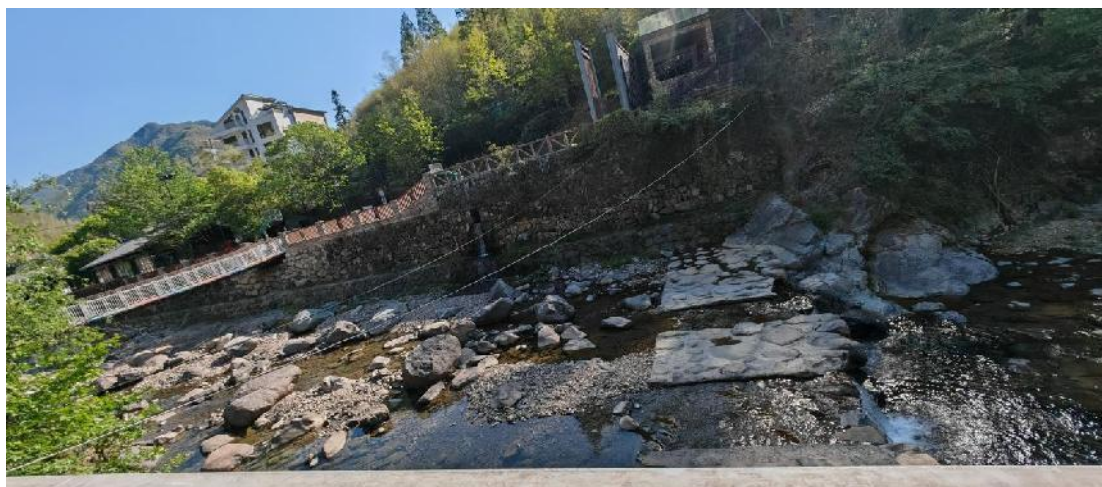
图 3.1-5 地块附近河流龙王溪现状照片

本次调查地块东侧直线距离约 15m 处为龙王溪，该河道南北走向，为西苕溪支流，水质稳定达到地表水Ⅱ类。根据《浙江省水功能区水环境功能区划分方案（2015）》，该段西苕溪水功能区划为地表水Ⅱ类水功能区。

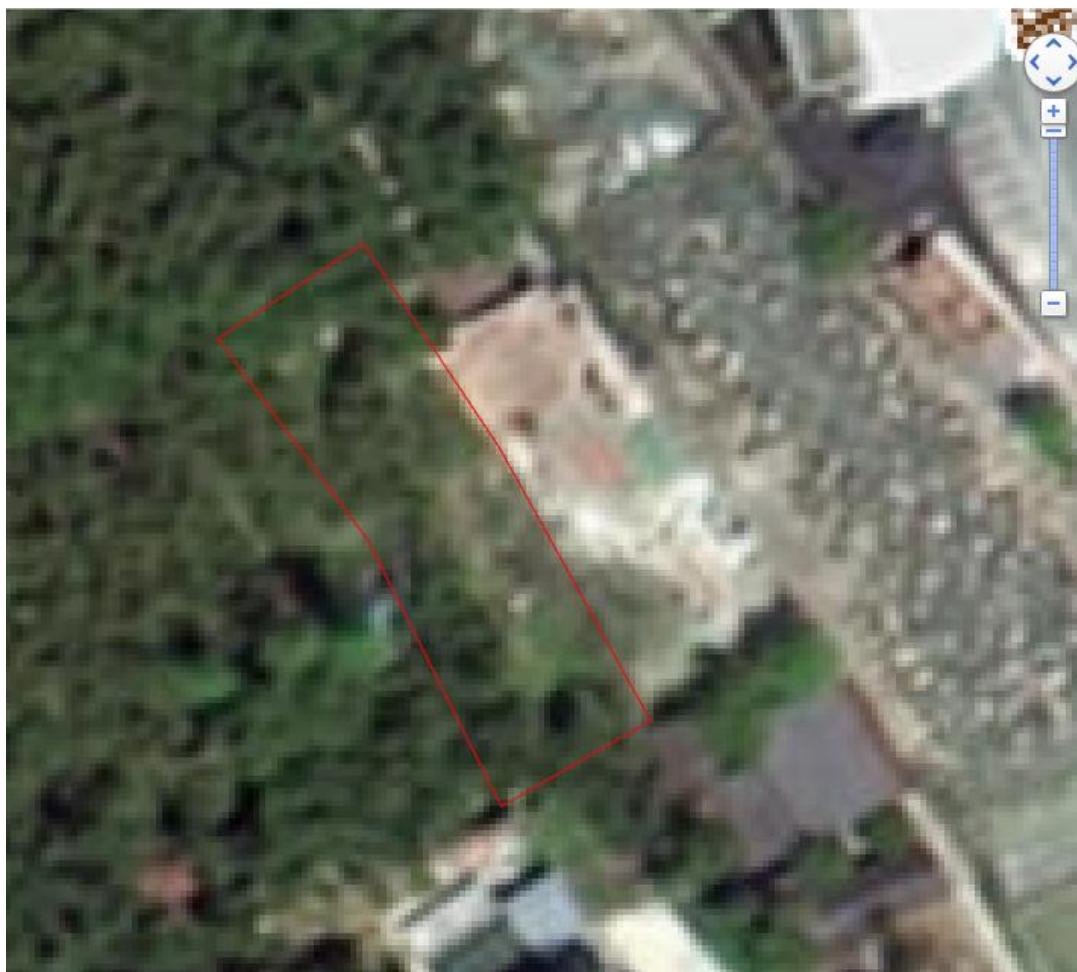
图 3.3-1 地块现状照片

根据现场踏勘，地块内整体地势西北高、东南低。现状为未利用林地和农田，农田位于东南侧低洼处，零星种植蔬菜；其他区域为未开发林地，种植竹子。

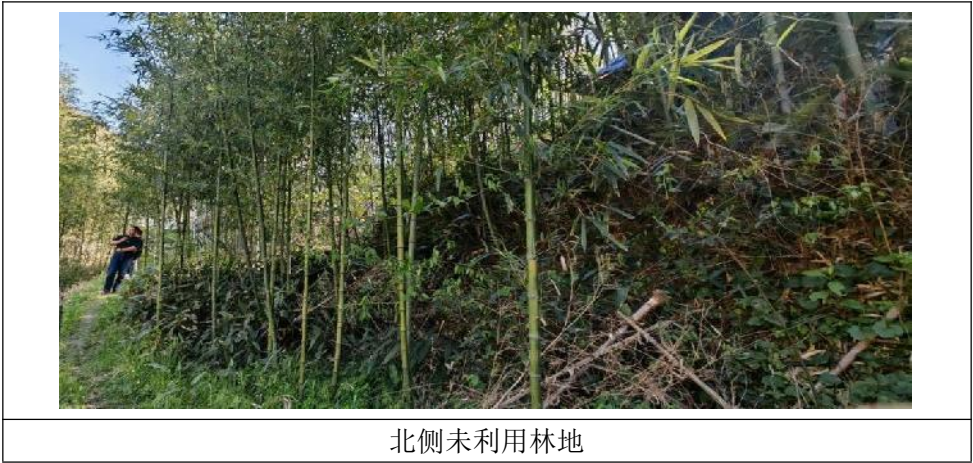
图 3.4-2 相邻地块现状照片

北侧未利用林地

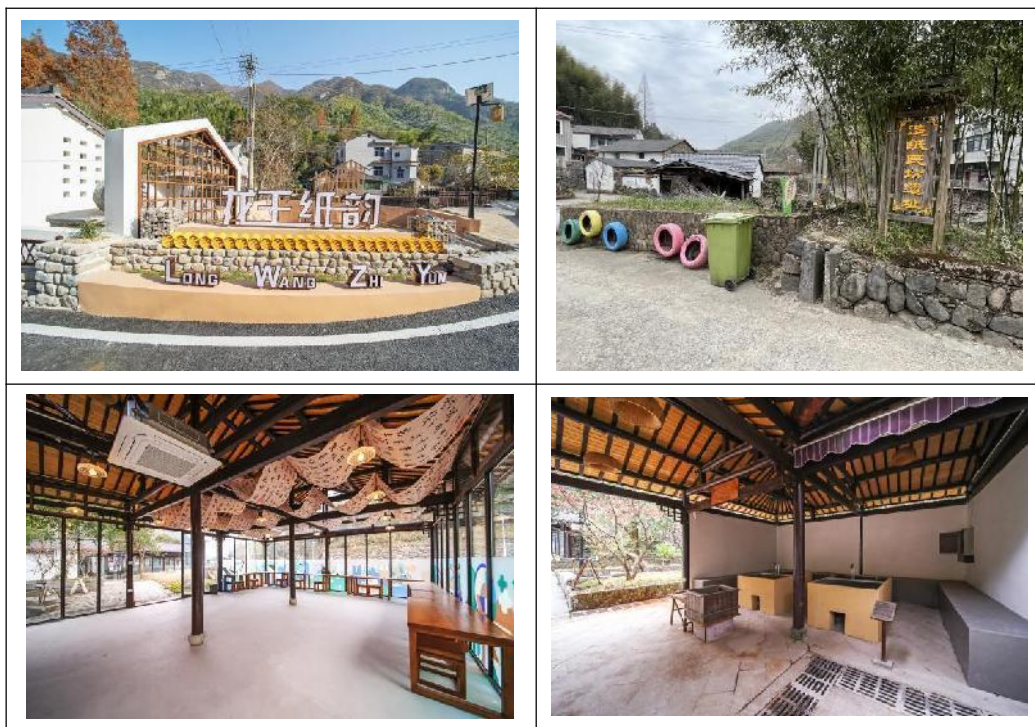
图 3.4-5 龙王村造纸民坊遗址照片

据记载，上墅龙王手工造纸最早出现在清末，至今也已有百余年的历史，当地的山林资源和水资源丰富，为手工造纸的发展提供了充足的能源和原材料。最繁荣的时候，大约有 10 多家农户从事这个行当，每家 500kg/年，手工造纸技艺让当时的百姓走上了经济发展之路。但随着历史的进步，手工造纸逐渐暴露出很多缺点，加上用途之局限性和经济收入相对减少，青年人不愿学习，手工造纸作坊纷纷关闭。

为保护和发扬手工纸制作技艺，使这块包含着竹文化和纸文化的瑰宝不至于濒临绝迹，2009 年龙王村积极查找资料、寻访老工人、保护和收集造纸工具，整理恢复传统工艺，投入 250 万元在废弃的原造纸厂料场建造了龙王竹材原生态造纸体验场，于 2010 年荣获“浙江省非物质文化遗产旅游景点”的称号。

从以上工艺来看，龙王村造纸为纯手工制作，除毛竹外，未引入其他物质，生产工艺包括切割、捶打、浸泡、蒸煮、堆沤、磨料、操纸、晾晒，工艺简单，无生产废气排放。早期龙王村造纸规模最大仅 10 多家民坊，最大造纸量约为每家 500kg/年，产量小，生产废水排水量小，且造纸民坊位于地块的南侧，不属于地下水流向的上游，因此，造纸民坊对本次调查地块的环境影响较小。

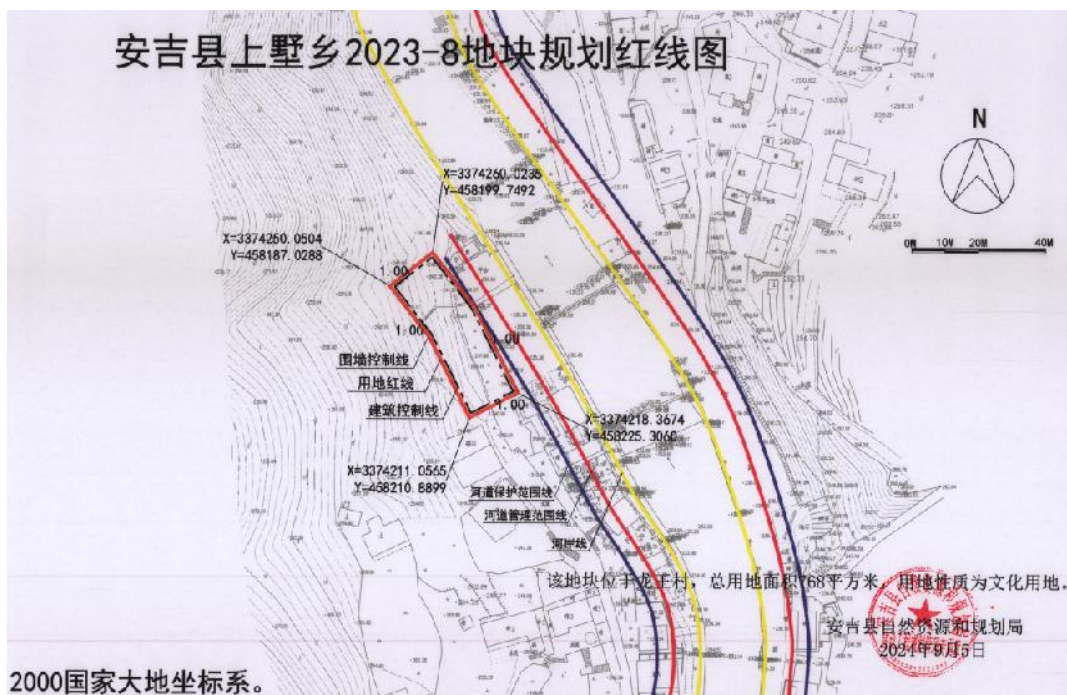
图 3.5-1 地块规划用地红线图

本地块于 2024 年 9 月规划用地性质变更为文化用地（0803），拟建龙王村造纸文化展示馆。根据规划项目用地红线，该地块用地面积 768m<sup>2</sup>，地块北至林地、南至民宿旁空地、西至林地、东至村活动中心。

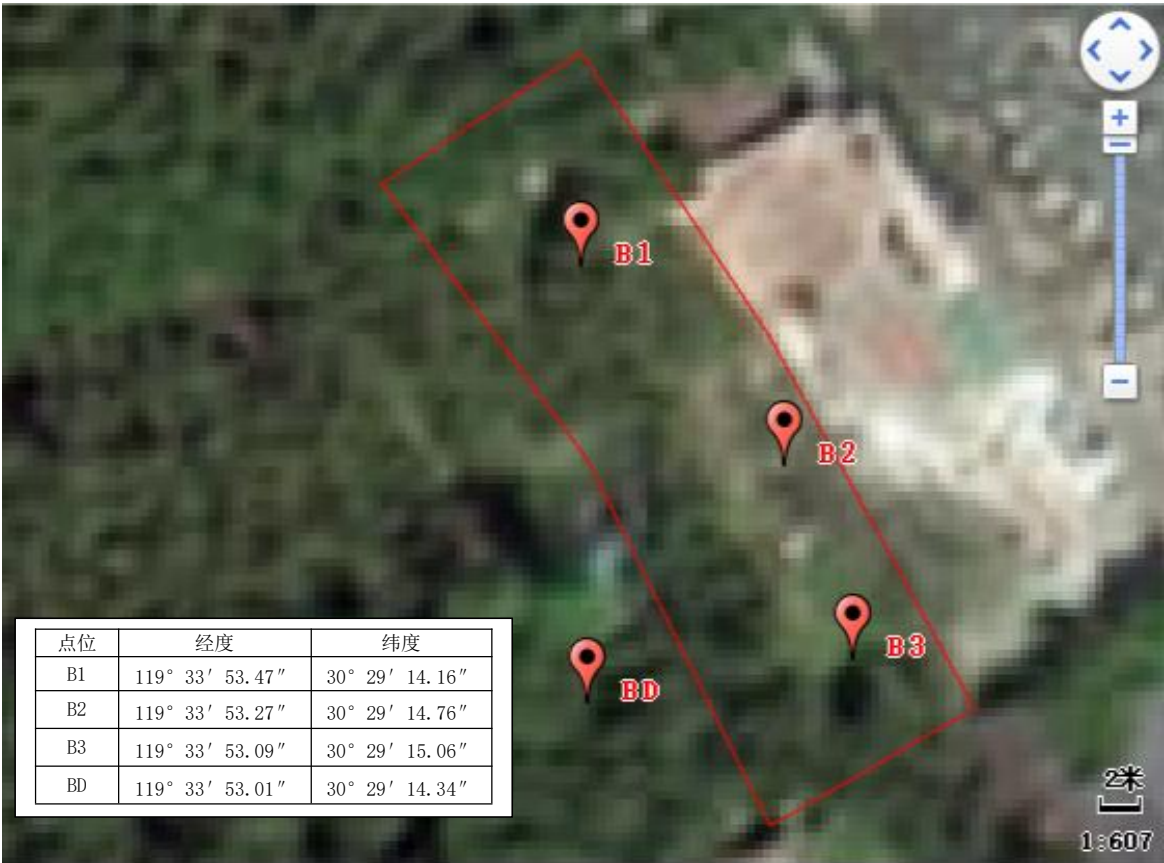
图 5.1-1 土壤样品初筛点位图

本次调查地块历史上为未利用林地和农田，地块内历史和现状均无工业企业，本次采用系统布点法，在地块内布设 3 个土壤快筛采样点位，地块外布设 1 个土壤对照点位。

2025 年 4 月 24 日，我单位委托浙江天海环保科技发展有限公司进行现场表层土壤采样，采用便携式重金属分析仪 XRF 和气体检测仪 PID 进行现场快速检测。

采样布点位置图和布点依据见图 5.1-1 和表 5.1-1，快筛检测项目和结果详见表 5.1-2 和 5.1-3。

从上表初筛结果来看，地块内表层土壤样品中挥发性有机物检出浓度很低，重金属含量快筛检出指标为总铬、镍、铜、锌、砷和铅，其他指标均未检出，镍、铜、砷和铅的检出浓度远低于《土壤环境质量 建设用地土壤污染风险管控标准》（GB36600-2018）中的建设用地第一类用地筛选值限制标准，总铬和锌检出浓度远低于《建设用地土壤污染风险评估技术导则》（DB33T892-2022）中的敏感用地筛选值限制标准，说明地块内土壤符合《土壤环境质量 建设用地土壤污染风险管控标准》（GB36600-2018）中的建设用地第一类用地要求，可作为文化用地（0803）开发利用。土壤样品采集及现场检测照片见附件 6。
