安吉县杭垓镇 2024-95 地块土壤污染状况

初步调查报告

杭 州 康 利 维 环 保 科 技 有 限 公 司

二 〇 二 五 年 四 月

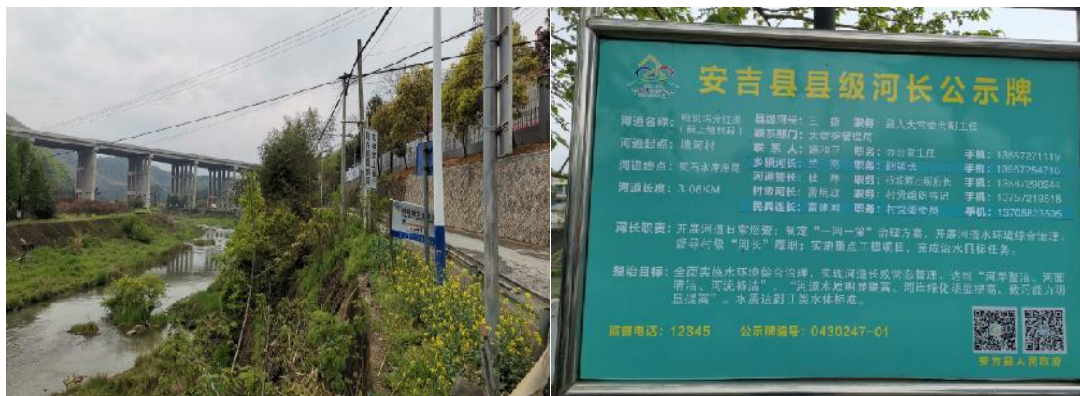
图 3.1-5 地块附近河流现状照片

本次调查地块位于安吉县西南，距地块直线距离约 400m 处为河道鸭坑坞分红渠（新上塘村段），该河道从地块南侧向东北侧延伸，为赋石水库的入库河流，水质基本达到地表水Ⅱ类水标准。根据《浙江省水功能区水环境功能区划分方案（2016）》，赋石水库水功能区划为地表水Ⅱ类水功能区。

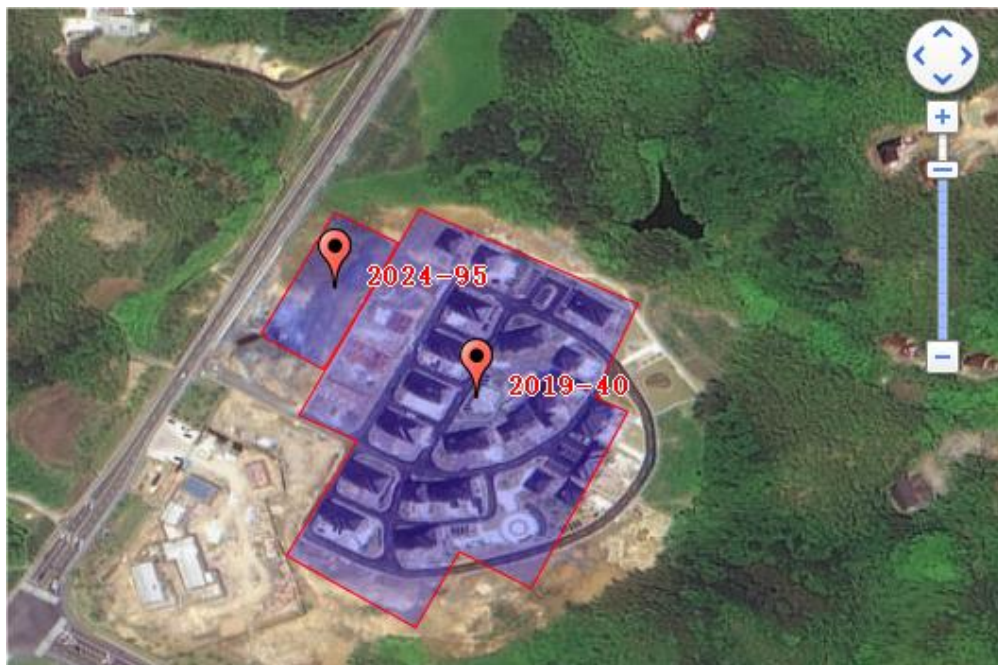
图 3.1-7 调查地块与参考地勘地块位置关系图

本地块已开展了岩土工程勘察，但勘察过程中，未测得地下水。结合东侧紧邻地块 2019-40 的岩土工程勘察报告，说明本地块地下水情况。参考地勘及本地块位置关系图如下。

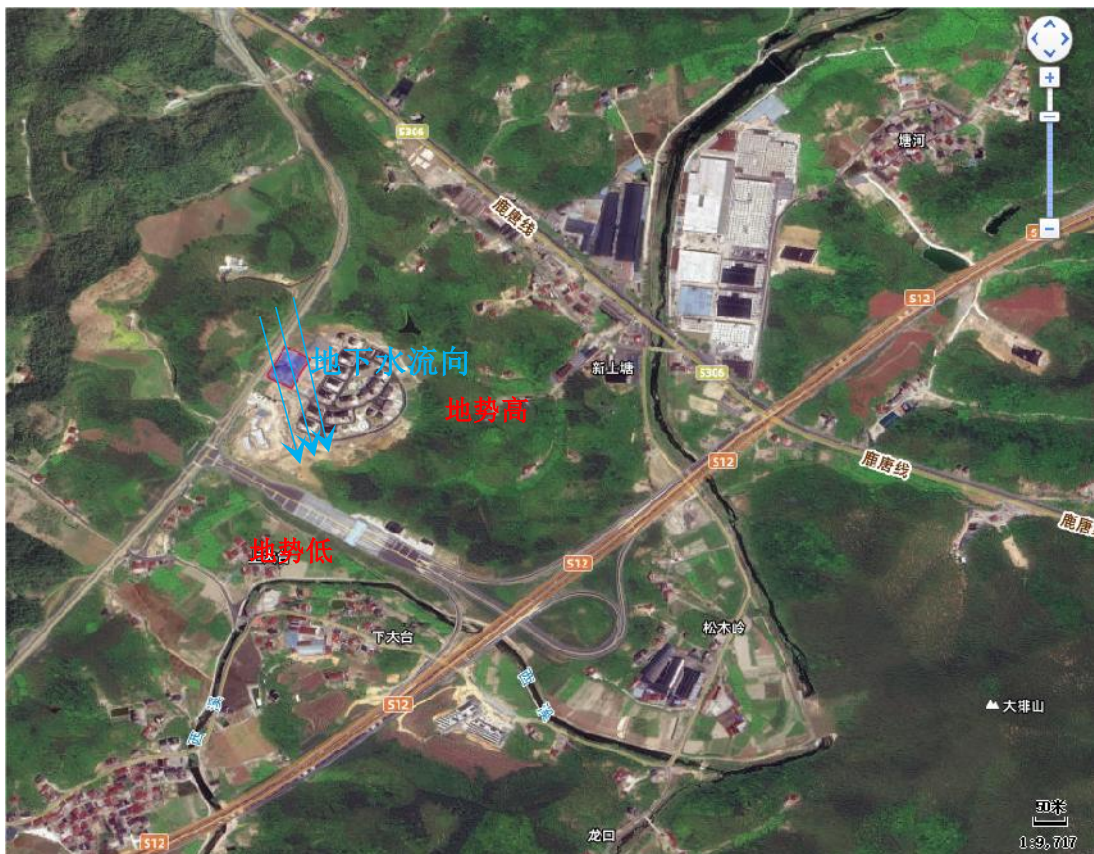
图 3.1-10 地下水流向示意图

勘察期间场地内未测得地下水水位，地下水主要为第四系孔隙潜水和基岩裂隙水，第①层素填土，强透水性，给水度有限；基岩裂隙水含量微弱。地下水以大气降水竖向入渗补给以及河流侧向补给为主，随着季节的变化，水位有一定的升降，变化幅度在 1.00~2.00 米。勘察期间场地周围未发现明显的污染源。

根据调查地块周边的地形地势及河道走向分析，调查地块东侧山体地势较高，西南侧地势较低，且地块东侧的河道整体走向为由南向北流入赋石水库，初步判断地下水整体流向为自西北向东南，流向示意图如下图 3.1-9。

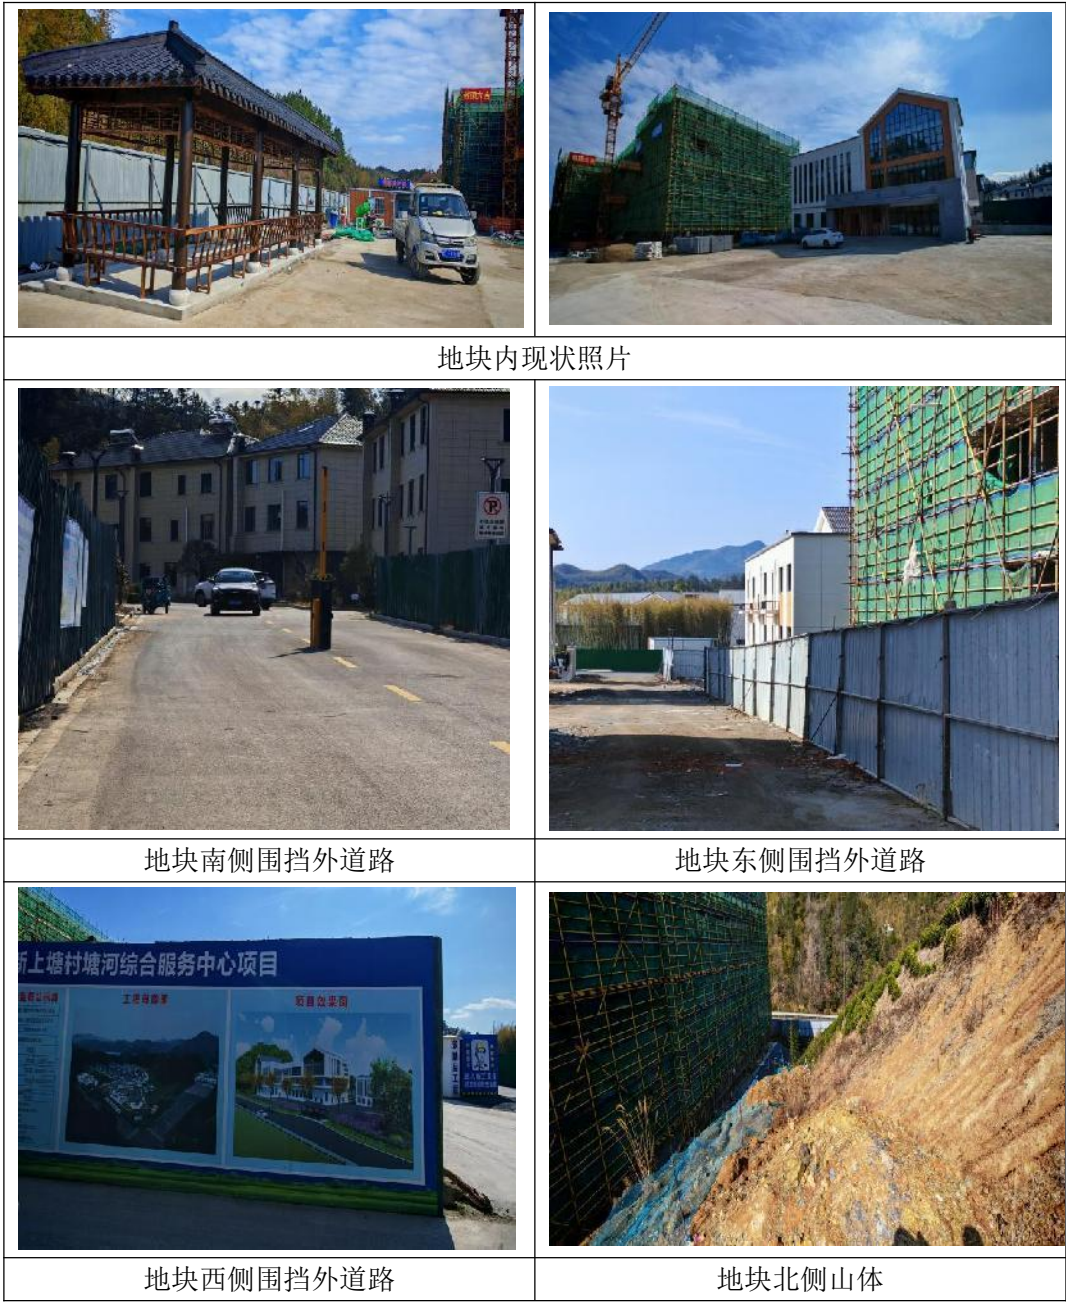
图 3.3-1 地块现状照片

根据现场踏勘，地块现状为在建新上塘村塘河综合服务中心项目。规划项目设计服务大楼 2 栋，已建成 1 栋服务大楼，其余 1 栋在建设中，建筑物地上四层，无地下室。地块内地面已全部硬化，四周施工围挡，东、西、南侧均为道路，北侧为开挖山体断面。

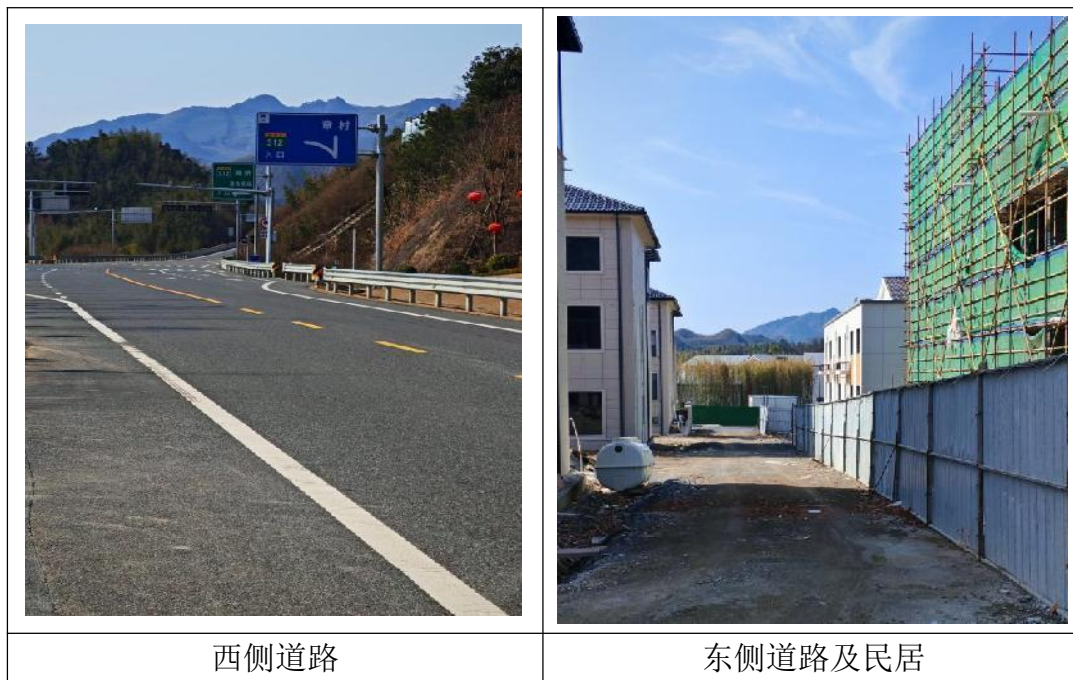
图 3.4-2 相邻地块现状照片

本次调查地块位于新上塘村，西侧为塘麻线道路，东侧为村内道路，隔道路为 2019-40 地块新上塘村安置房，北侧为未利用山地，南侧为村内道路。

相邻的居民区属于新上塘村，新上塘村设置有污水收集管网，居民生活污水经入户管网收集后输送至新上塘村污水处理系统统一处理。村内设置有垃圾桶，居民将垃圾自行收集后送到垃圾桶内，由垃圾中转站每天清运一次。

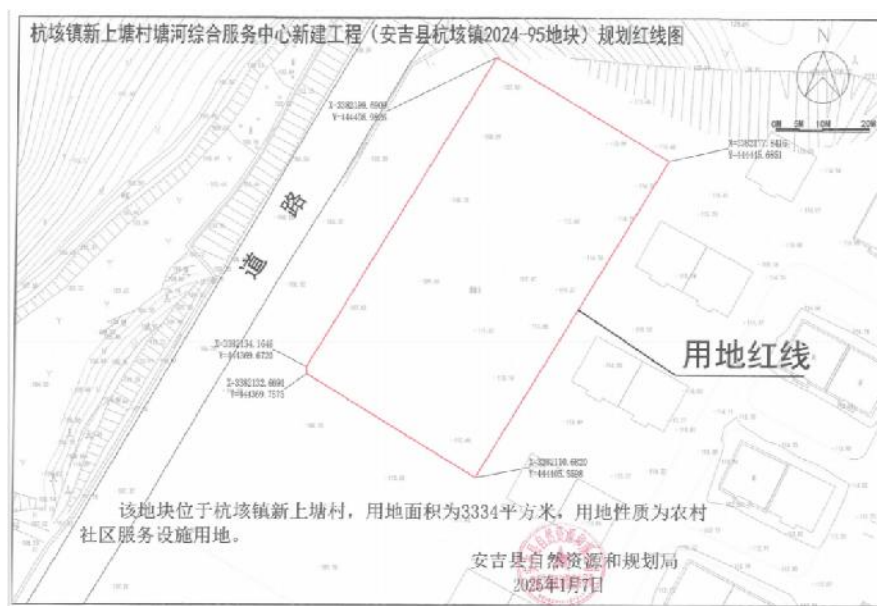
图 3.5-1 地块规划用地红线图

本地块于 2025 年 1 月规划为新上塘村塘河综合服务中心，用地性质为农村社区服务设施用地（0704）。根据规划项目用地红线，该地块用地面积 3334m<sup>2</sup>，西至道路塘麻线，东至村内道路，隔道路为新上塘村安置房，北至未利用山地、南至村内道路。

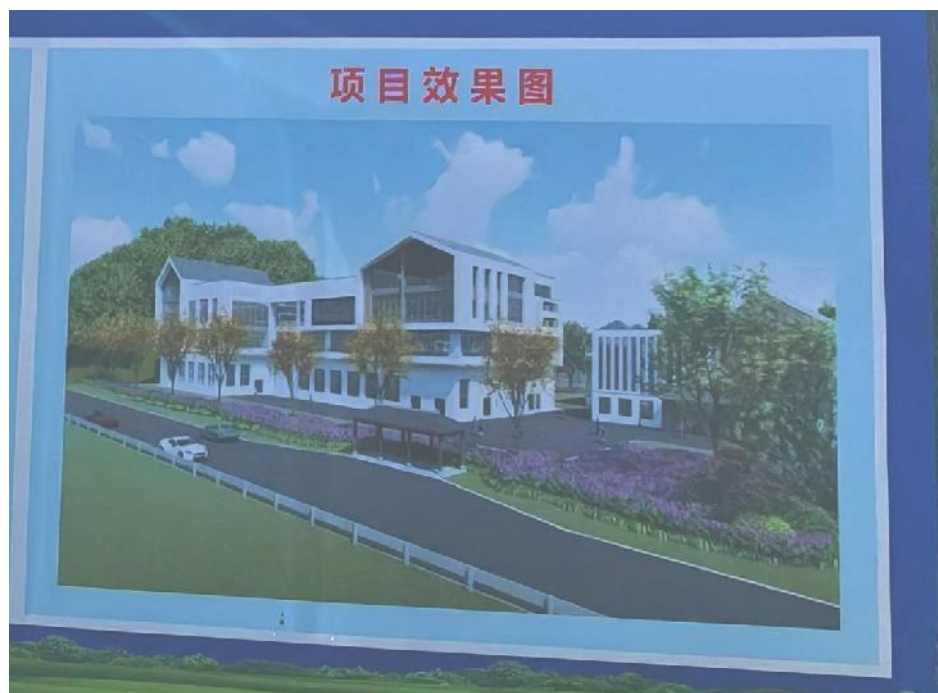
图 3.5-2 地块规划项目效果图

地块规划项目规划要求为：地块用地面积 3334 平方米；容积率：1.5-2.0；建筑高度：不高于 20 米；地块需配套地质灾害防治措施或治理工程。规划项目效果图如下：

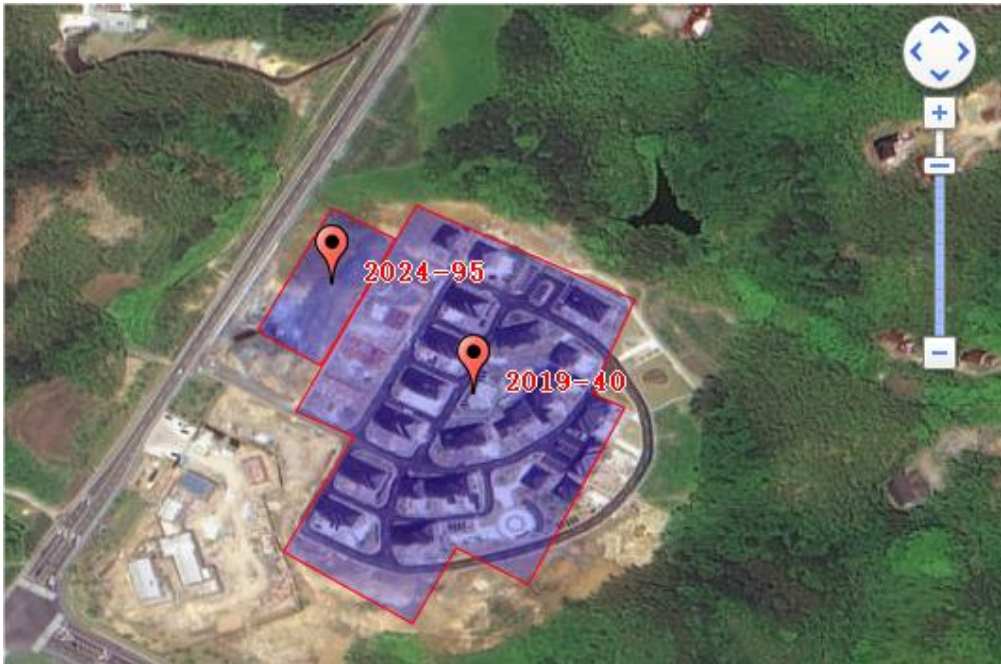
图 4.3-1 本次调查地块与杭垓镇 2019-40 地块位置关系图

根据以上调查报告及人员访谈了解，杭垓镇 2019-40 地块与本地块历史情况相同，规划项目开发前为同一座山体的两块相邻区域，调查报告对本地块土壤污染状况调查的参考价值和指导意义很大。杭垓镇 2019-40 地块土壤污染状况初步调查报告评审意见及备案函见附件 8。

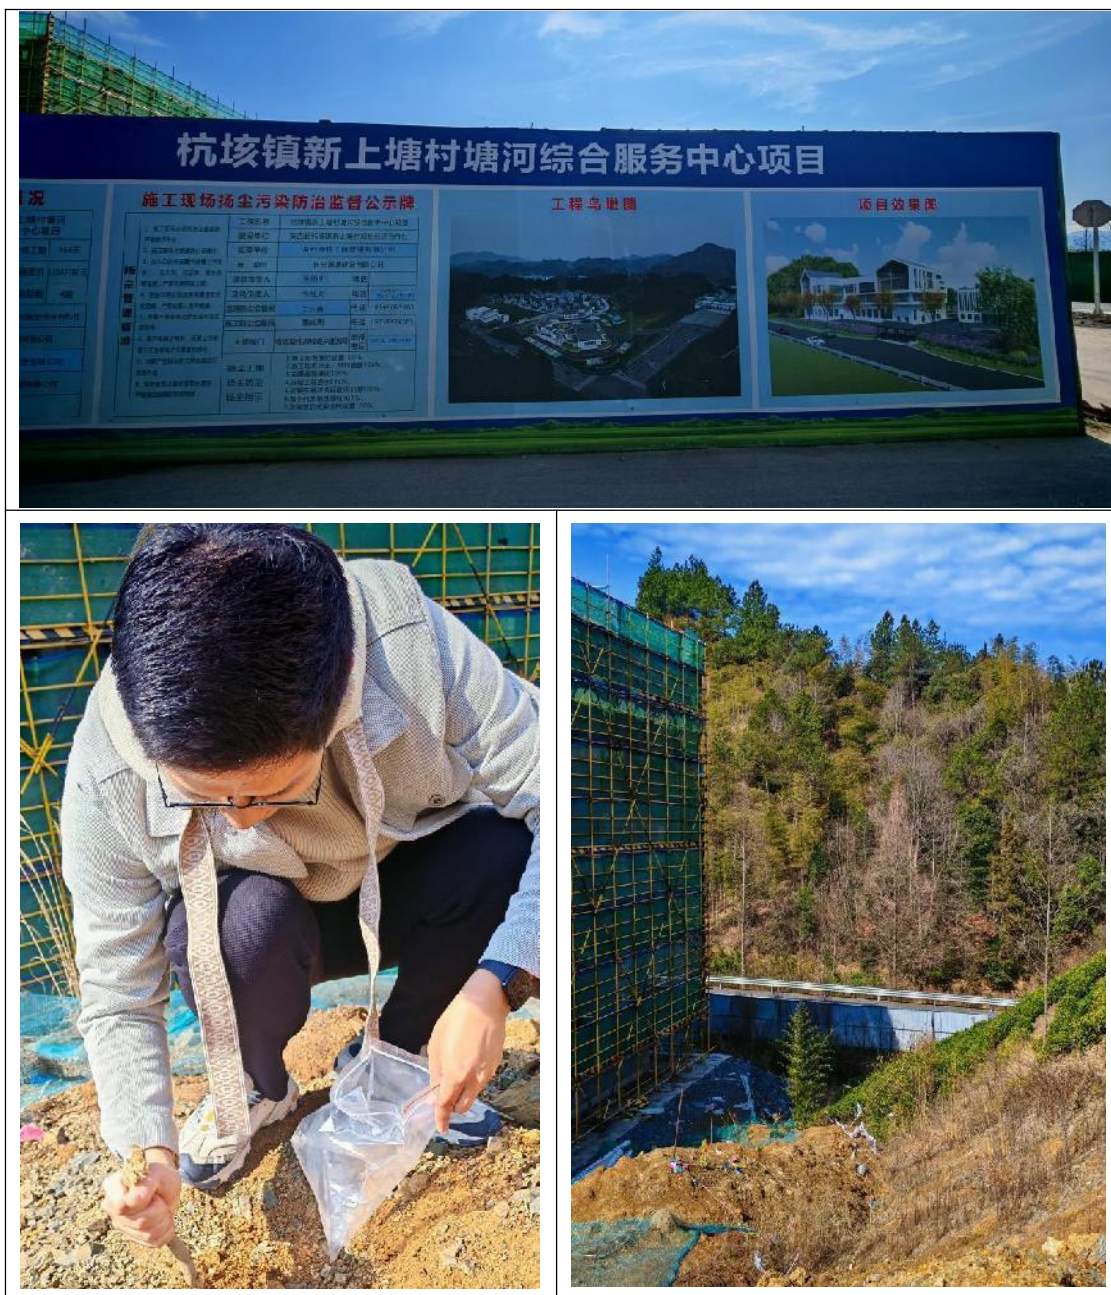
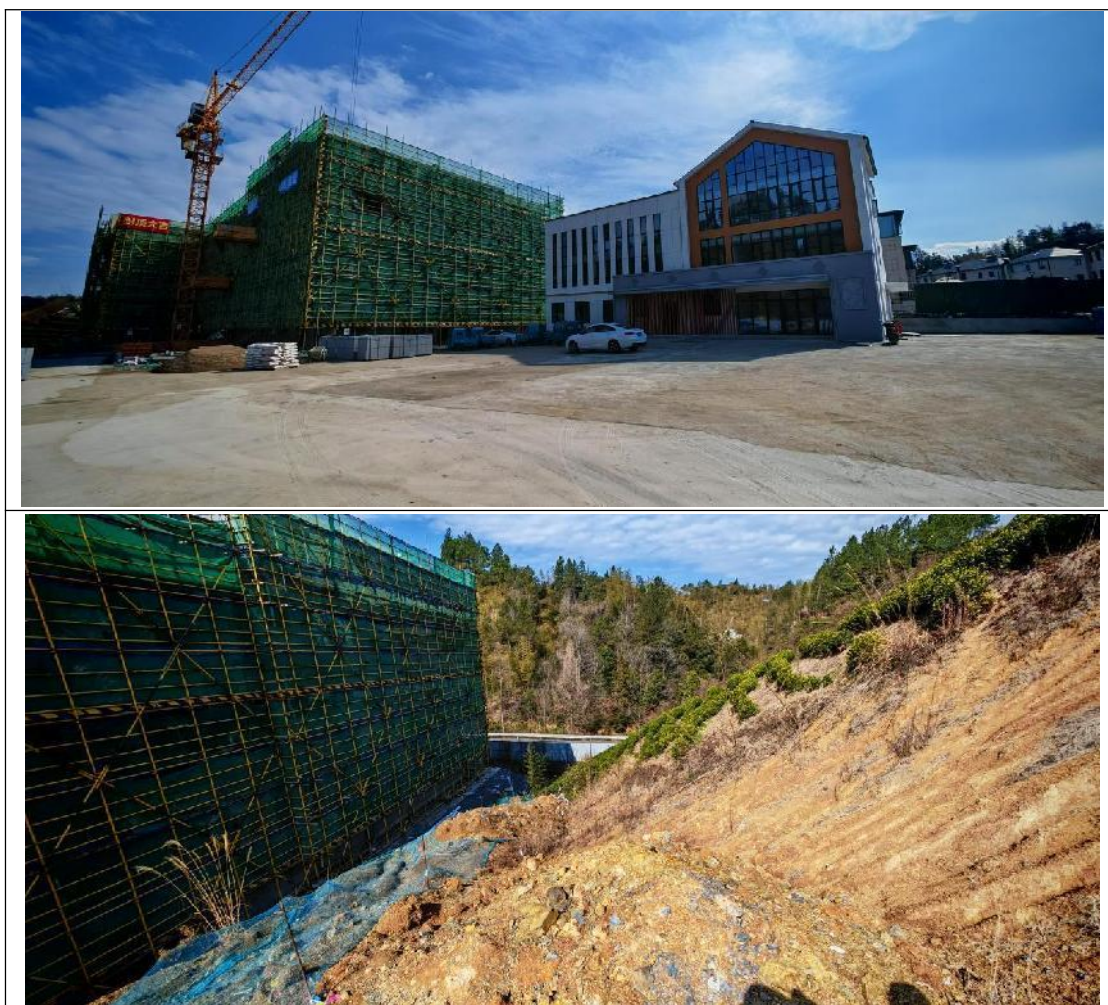
图 5.1-1 现场踏勘照片

本地块开展土壤污染状况调查时，规划项目正在建设，地块内地面已全部硬化，无法采集到表层土壤样品，地块外东侧、西侧、南侧均为硬化道路，无裸露土壤，因此，快筛土壤点位均布设在地块外。地块快筛点位共布设 3 个，其中一个点位选取地块东北角山体开挖断面，已尽可能的接近地块土壤情况，另外 2 个位于地块东侧地下水流向下游，可间接说明地块内土壤和地下水污染及迁移情况，最大可能保证调查结果的准确性。

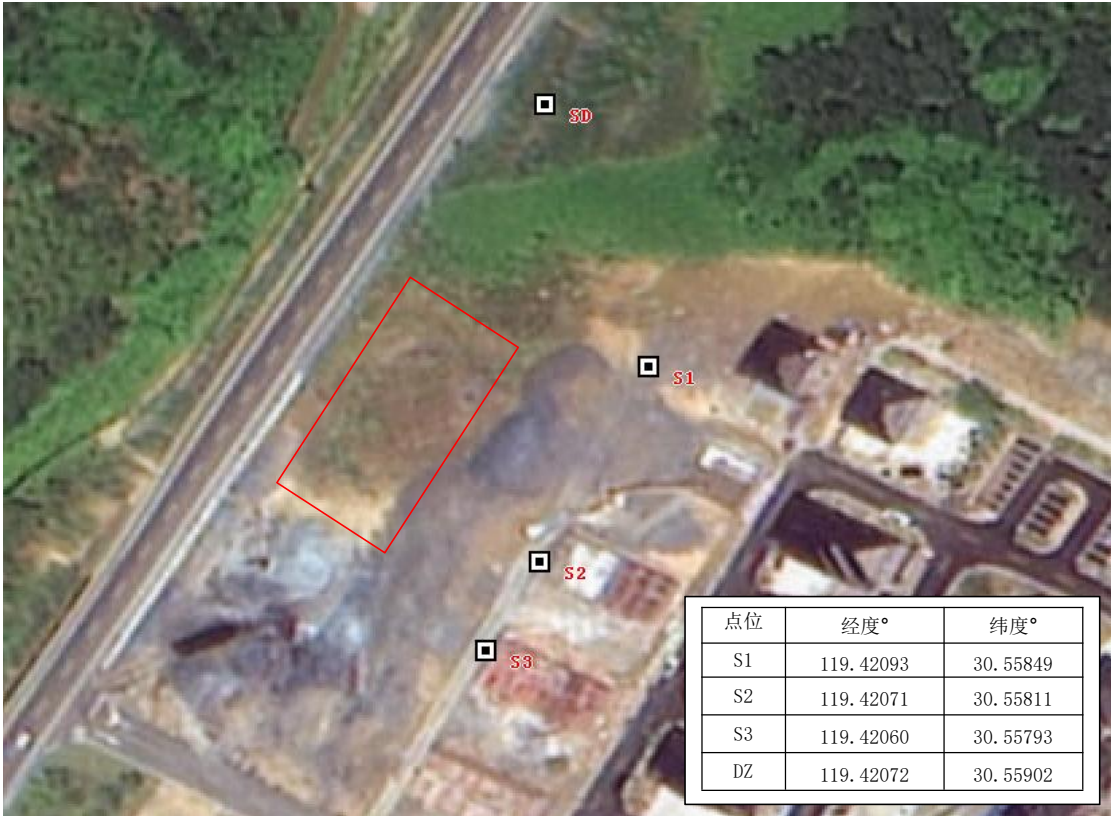
图 5.1-2 土壤样品初筛点位图

2025 年 4 月 14 日，项目组人员按照上述布点原则选取 3 个点位 S1、S2、S3 对表层 0~0.5m 的土壤样品进行重金属和挥发性有机物含量初步筛查。用木铲采集土壤表层 0~0.5m 土壤样品，采集的土壤样品装入自封袋进行快筛检测。现场项目人员对土壤进行观察，记录土壤类型、颜色、湿度等信息，并通过颜色和气味等观察是否有污染迹象。

从上表初筛结果来看，3 个表层土壤样品中，样品 S1 检测出挥发性有机物，其余 2 个样品及对照点均未检出挥发性有机物，3 个样品和对照点样品中重金属含量快筛检出指标为铬、镍、铜、锌、砷和铅，汞和镉未检出，镍、铜、砷和铅检出浓度均远低于《土壤环境质量 建设用地土壤污染风险管控标准》（GB36600-2018）中的建设用地第一类用地筛选值限制标准，锌和铬检出浓度远低于《建设用地土壤污染风险评估技术导则》（DB33T892-2022）中的敏感用地筛选值限制标准，说明地块内土壤符合《土壤环境质量 建设用地土壤污染风险管控标准》（GB36600-2018）中的建设用地第一类用地要求，可作为农村社区服务设施用地（0704）开发利用。土壤样品采样及快筛照片、快筛记录单见附件。

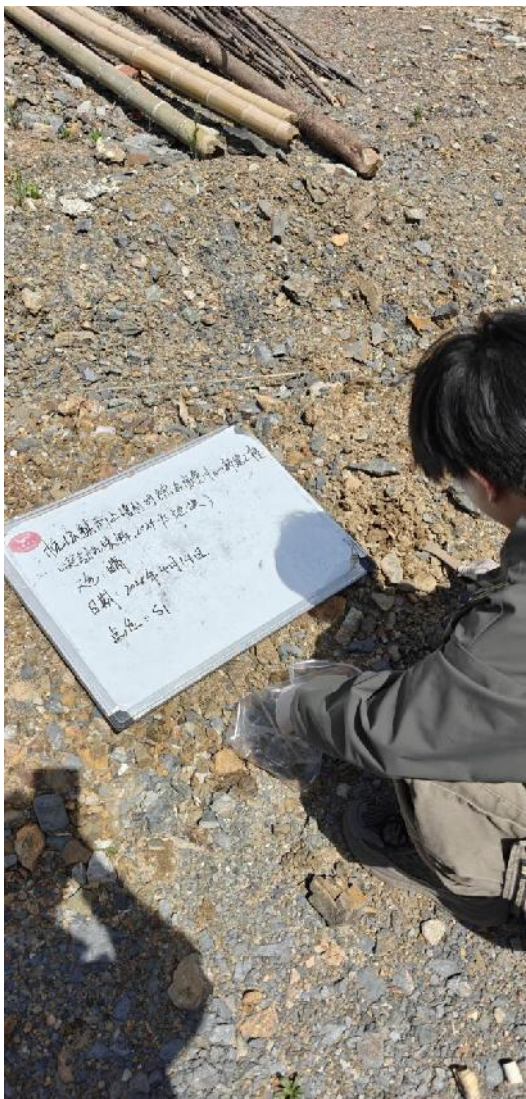
附件 7 土壤快筛点位测绘及快筛照片

| 点位 | 采样深度<br>(m) | PID | XRF (mg/kg) | | | | | | | | 土壤特征记录 |
|---|---|---|---|---|---|---|---|---|---|---|---|
| S1 | 0.0-0.2 | 0.9 | 37 | 17 | 12 | 49 | <LOD | 5 | 9 | <LOD | 碎石土，土黄色，土壤较松散，无异味 |
