勤丰村智慧中心配套设施-网球场建设项目  
地块土壤污染状况初步调查  
(备案稿)

杭州康利维环保科技有限公司

二〇二五年六月

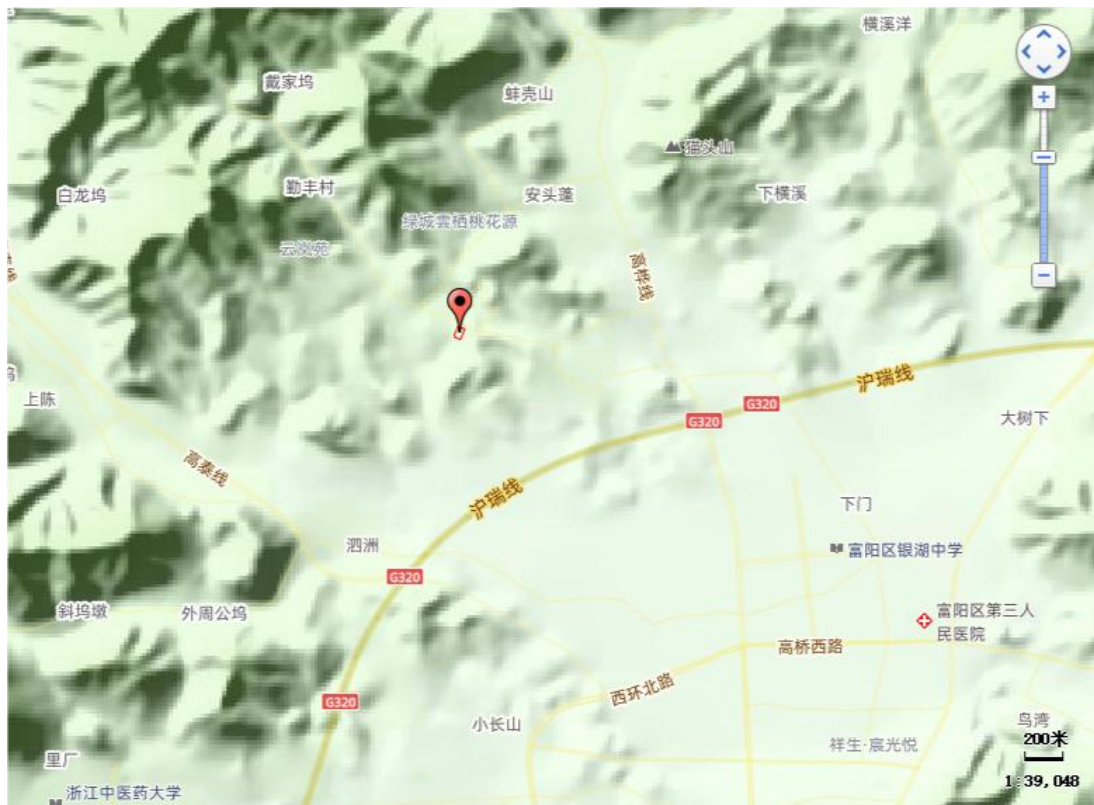
图 3.1-3 调查地块地貌图

本次调查的勤丰村智慧中心配套设施-网球场建设项目地块位于富阳区北部偏西，该地块地处富阳盆地西边的剥蚀丘陵地貌区，地块周边地形较大。

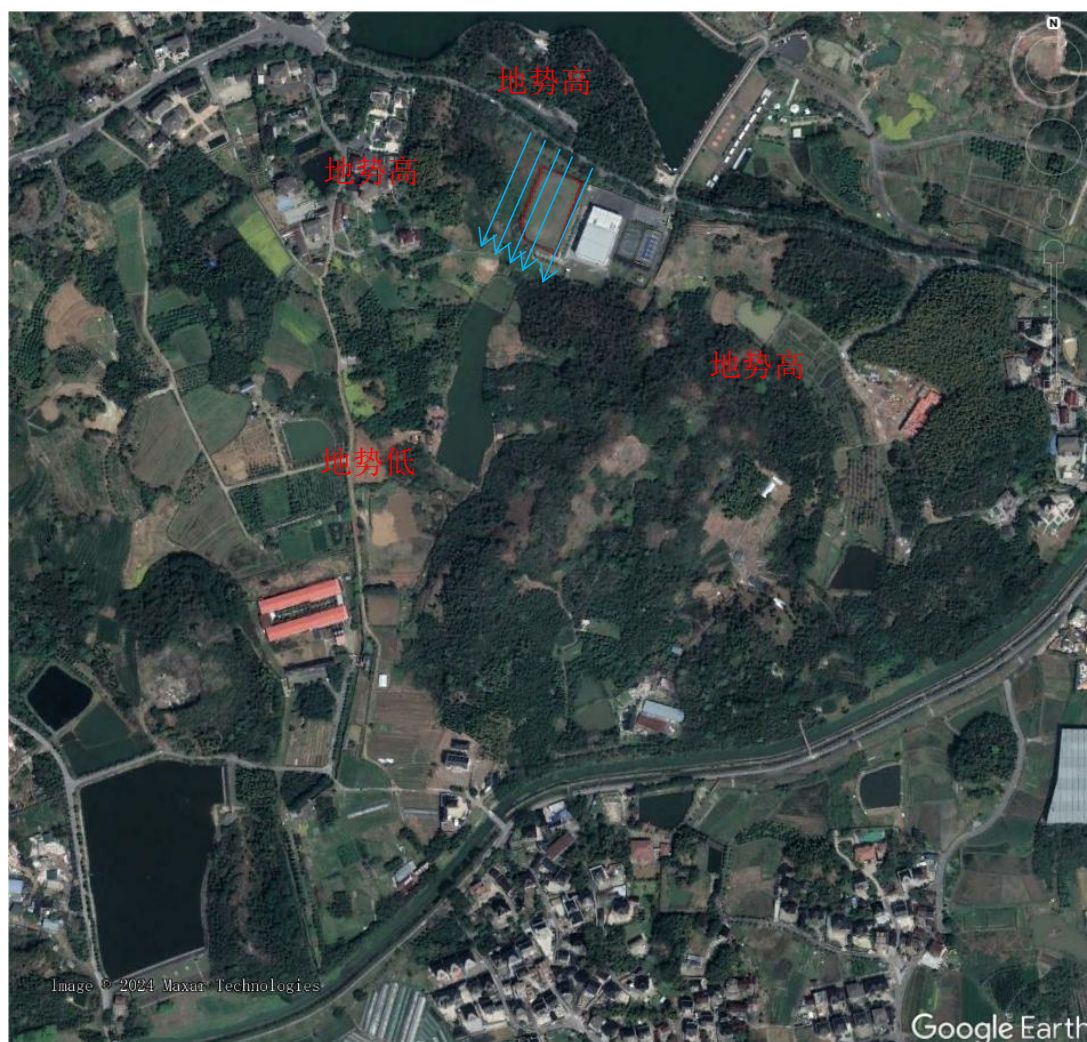
图 3.1-5 地下水流向示意图

本次调查地块周边地形，地块北侧、南侧和东侧均为山地，地势较高，地块南侧河道北渠总体呈南北走向，结合地块周边地势及河道走向，初步判断地块地下水流向为自东北向西南。地下水流向示意图如下。

勤乐村综合服务楼地勘探深度范围内地下水类型主要为第四系孔隙潜水及基岩裂隙水，地下水位受季节影响有一定变化，根据本区多年勘察资料，一般年变幅不大于2.0m。在各勘探空终孔24小时后测得的稳定水位埋深为自然地面以下约3.40~3.80m，本含水层与基槽开挖、降水等关系密切。

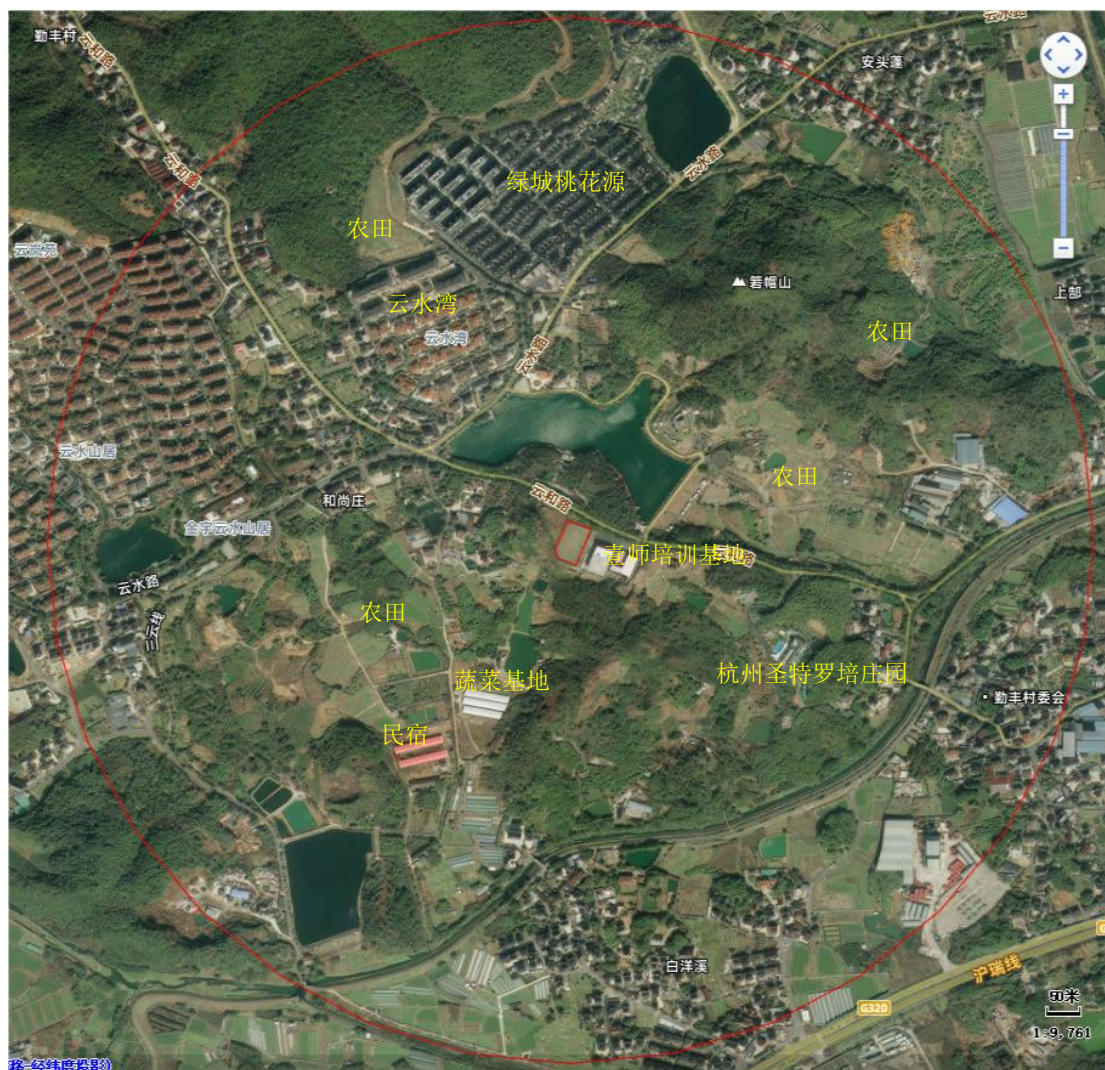
图 3.2-1 地块周边 1000m 范围内敏感目标位置图

调查地块 1000m 范围内存在农田、民居、民宿、地表水体等敏感目标。地块周边的敏感点情况见下表：

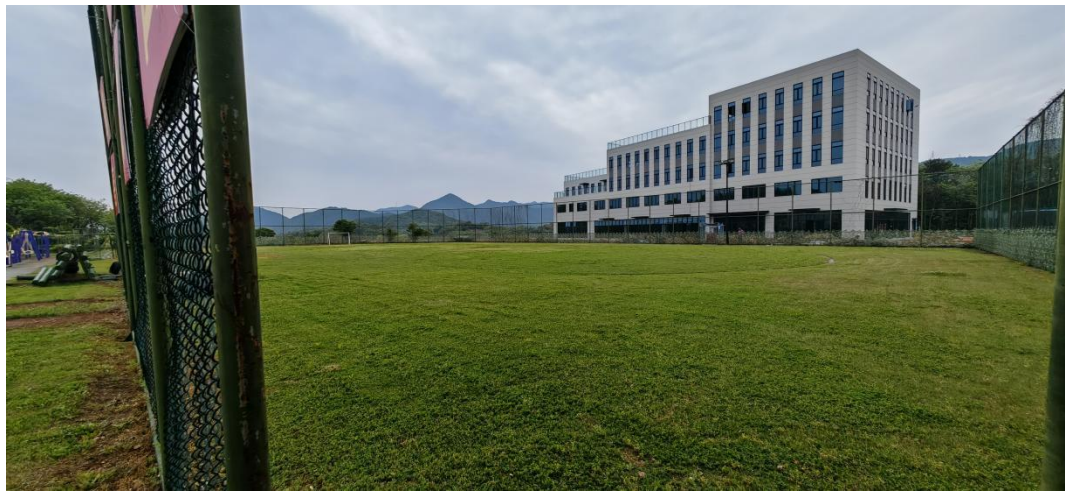
图 3.3-1 地块内现状照片

本地块现状为足球场，地块内满布草坪，地块地形平整。地块现状照片如下：

地块内现状

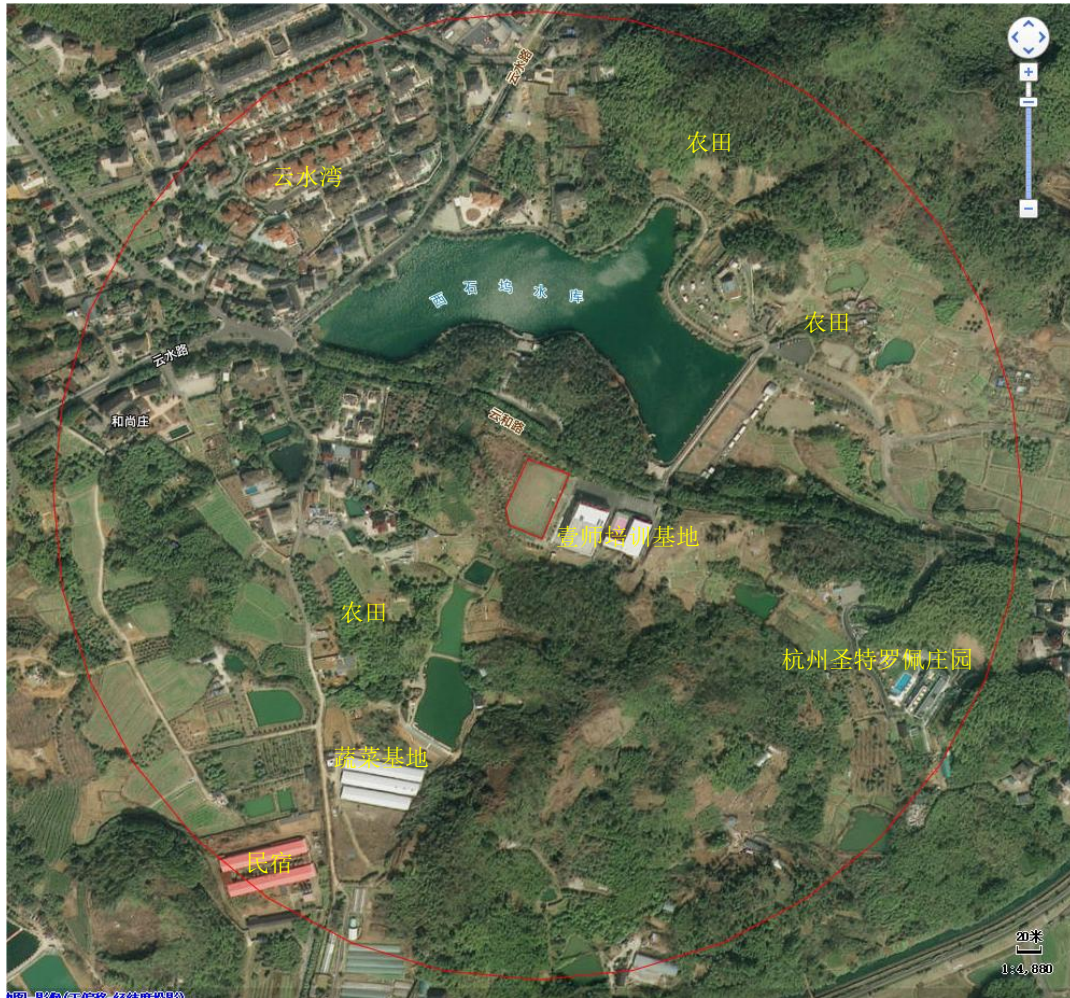
图 3.4-1 地块周边相邻地块位置图

根据现场踏勘，地块位于勤丰村，地块东侧为勤丰村健身中心，西侧、南侧和北侧均为道路旁绿地。

地块周边主要为林地、农田、民居、水库、道路、度假庄园和民宿等。地块北侧约 90m 处为西石坞水库，南侧约 550m 处为北渠，属北渠-新桥江-富春江流域，水质稳定达地表水Ⅲ类标准要求。

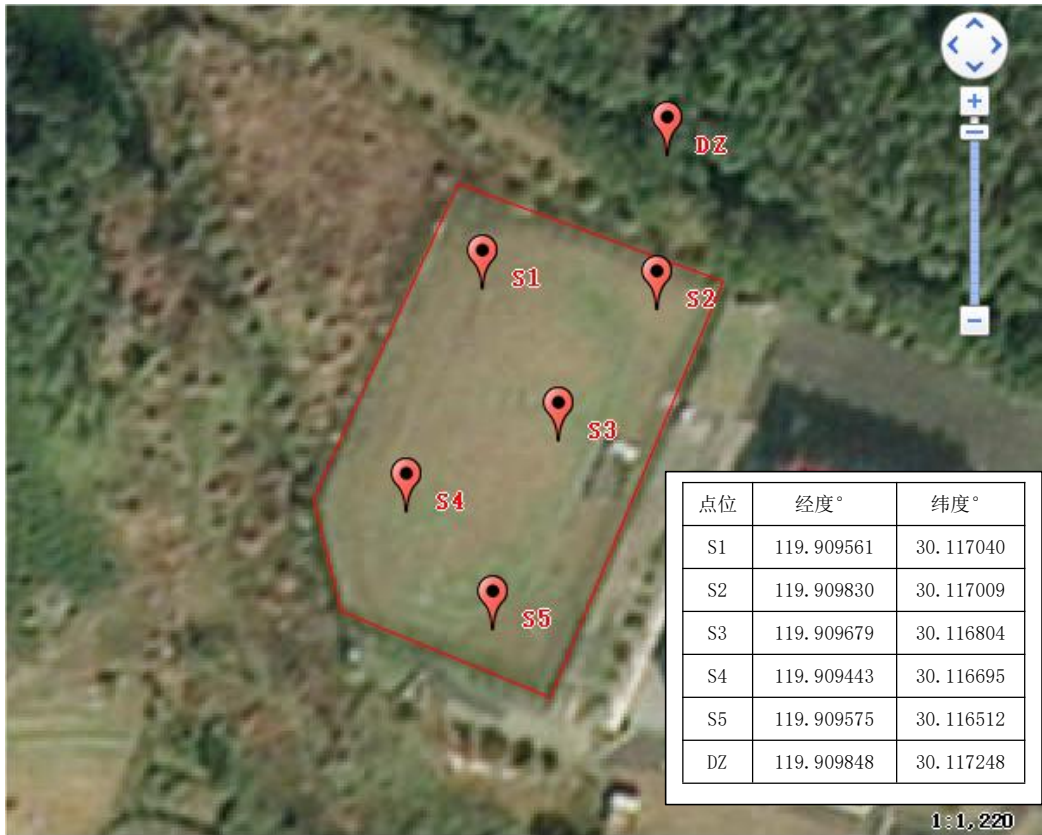
图 5.1-1 土壤样品初筛点位图

本次调查地块历史上曾做为农用地和足球场，历史上无工业企业生产活动，本次采用系统布点法，在地块内布设 5 个土壤快筛采样点位，地块外布设 1 个土壤对照点位。

2025 年 6 月 17 日，我单位委托浙江天海环保科技发展有限公司进行现场表层土壤采样，采用便携式重金属分析仪 XRF 和气体检测仪 PID 进行现场快速检测。

采样布点位置图和布点依据见图 5.1-1 和表 5.1-1，快筛检测项目和结果详见表 5.1-2 和 5.1-3。

从上表初筛结果来看，地块内表层土壤样品中挥发性有机物检出浓度很低，重金属含量快筛检出指标为总铬、镍、铜、锌、砷和铅，其他指标均未检出，镍、铜、砷和铅的检出浓度远低于《土壤环境质量 建设用地土壤污染风险管控标准》（GB36600-2018）中的建设用地第一类用地筛选值限制标准，总铬和锌检出浓度远低于《建设用地土壤污染风险评估技术导则》（DB33T892-2022）中的敏感用地筛选值限制标准，说明地块内土壤符合《土壤环境质量 建设用地土壤污染风险管控标准》（GB36600-2018）中的建设用地第一类用地要求，可作为文化用地（0803）开发利用。土壤样品采集及初筛照片见附件 6。
