新建银湖街道洪庄村篮球场项目地块  
土壤污染状况初步调查报告  
(备案稿)

杭州康利维环保科技有限公司

二〇二五年九月

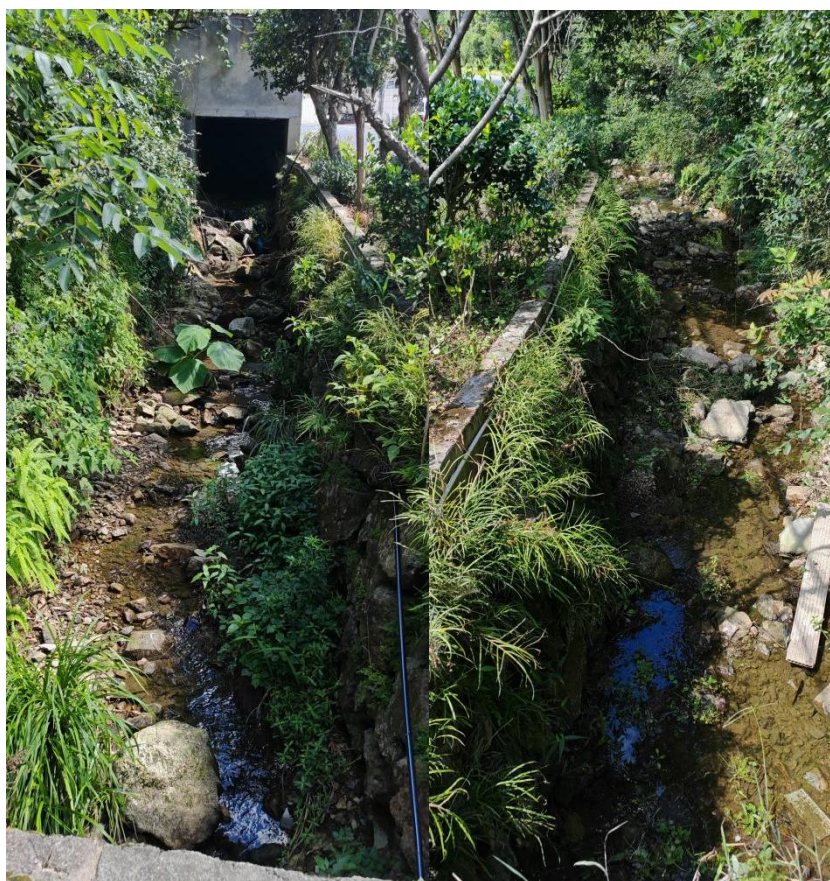
图 3.1-4 地块附近河流新桥江支流现状照片

新建银湖街道洪庄村篮球场项目地块西侧隔道路为新桥江支流，距离地块最近距离仅 5m，河道为东北至西南走向，汇入下游约 680m 处的新桥江，新桥江自西北向东南汇入约 6km 处的富春江，属于富春江流域。

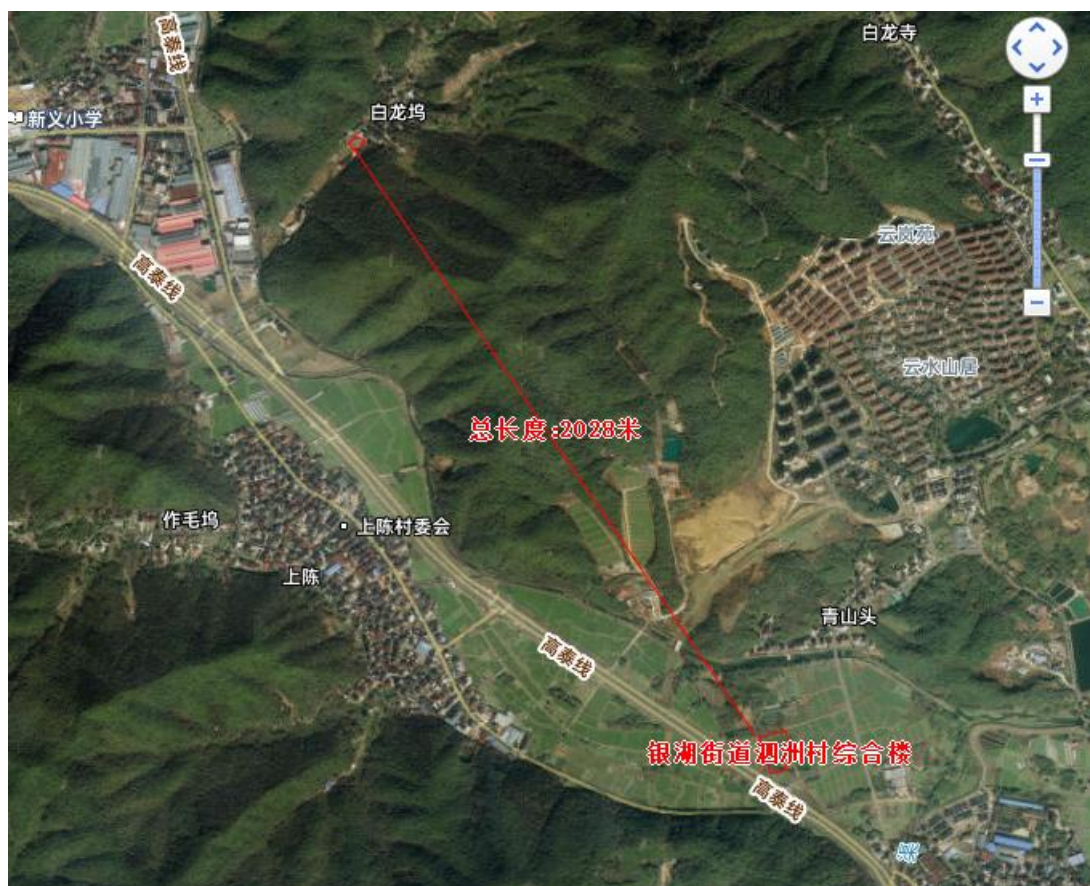
图 3.1-7 调查地块与参考地勘地块的相对位置图

本次调查地块尚未开展岩土工程勘察工作，引用 2024 年 9 月浙江南联土木工程科技有限公司出具的《银湖街道泗洲村综合楼项目岩土工程详细勘察报告》。银湖街道泗洲村综合楼项目位于本次调查地块的东南侧，直线距离约 2028m 处，两地块相对位置详见下图。

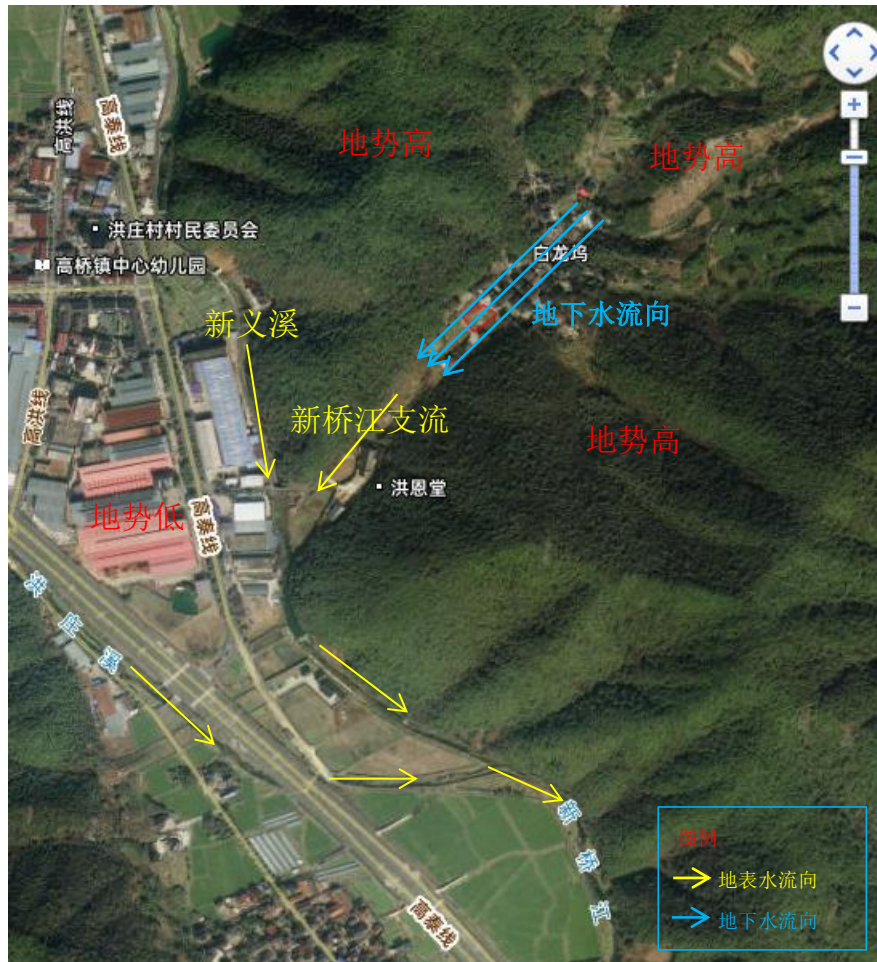
图 3.1-10 地下水流向示意图

本次调查本次调查地块周边均为山地，南侧、北侧和东侧地势均较高，西南侧地势较低，地块西侧隔道路为地表水体新桥江支流，自东北向西南汇入下游新桥江，结合地块周边地势及河道走向，初步判断地块地下水流向为自东北向西南。地下水流向示意图如下。

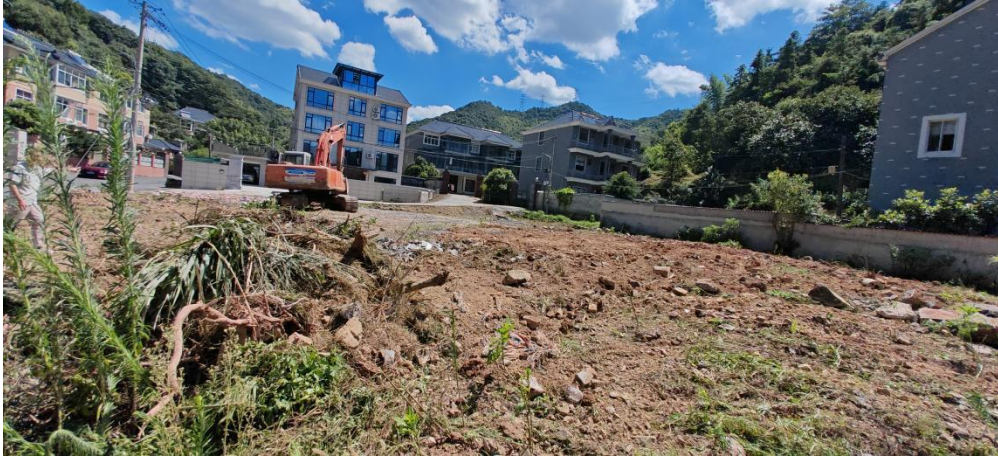
图 3.3-1 地块内现状照片

2025 年 7 月 16 日，我公司项目组成员对地块进行了现场踏勘，并拍摄了现状照片。本地块现状为空地，整体地势平坦。地块内未发现固体废弃物堆存，无储罐和管道，地块内裸露土壤无污染痕迹和异味。目前，地块规划项目已进入施工准备阶段。地块现状照片如下：

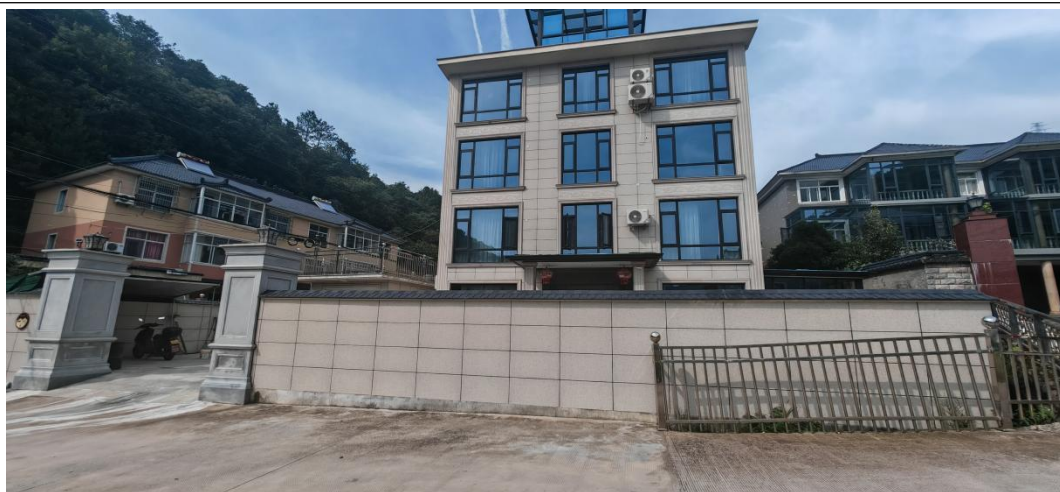
图 3.4-1 相邻地块现状照片

地块北侧道路和民居

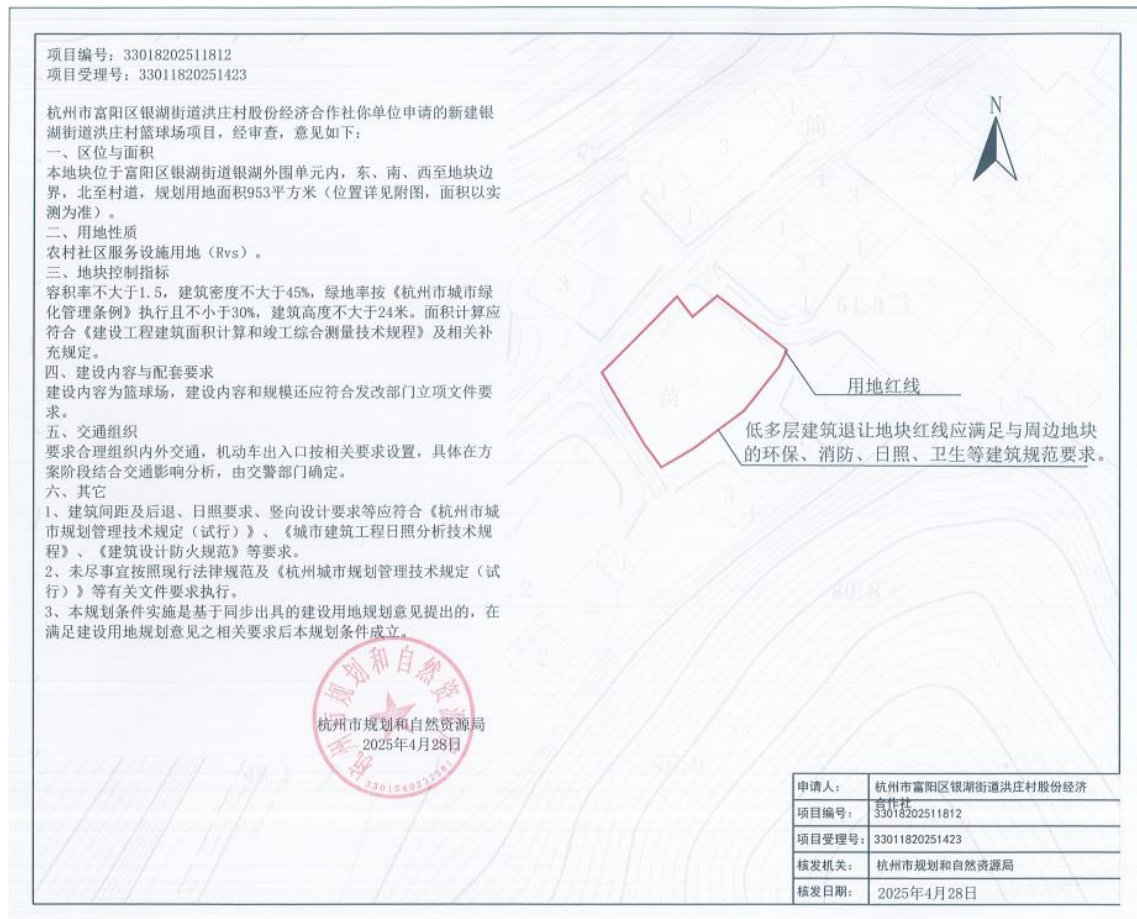
图 3.5-1 地块规划红线图

本地块于 2025 年 4 月规划用地性质变更为农村社区服务设施用地（0704），拟建洪庄村篮球场项目。

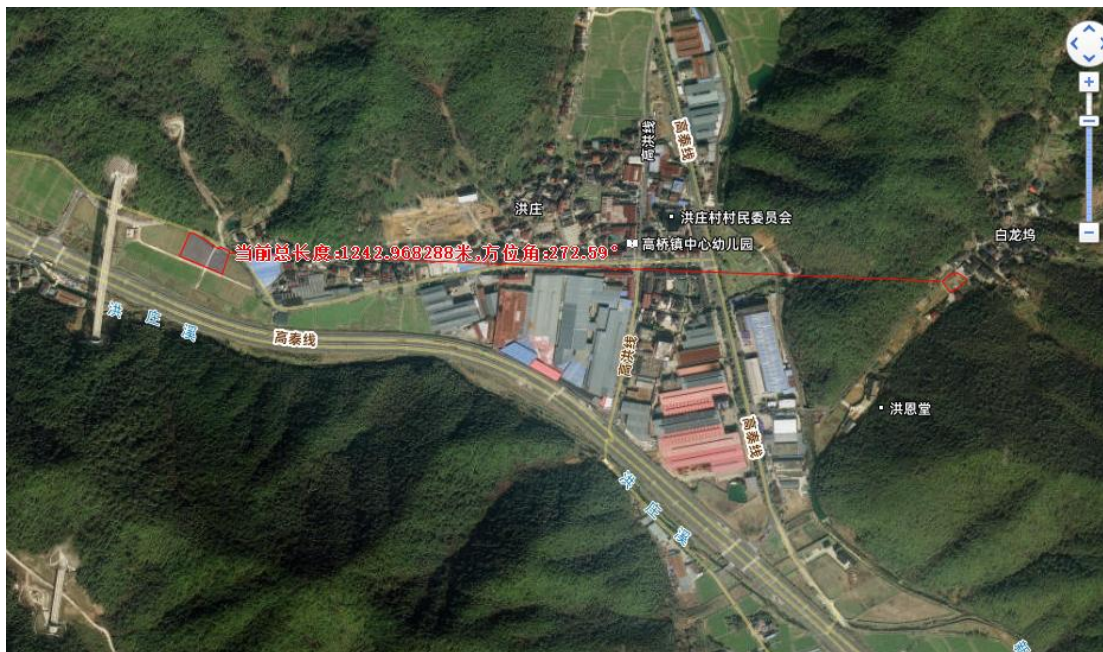
图 4.3-1 西侧新建银湖街道洪庄村农产品展示中心地块与本地块位置示意图

根据以上调查报告及现场踏勘人员访谈了解,本次调查地块与新建银湖街道洪庄村农产品展示中心地块相距 1.3km,且历史上均未有工业企业生产活动,两地块分别位于三家企业的东西两侧,受企业排放的污染物影响均较小,地块土壤污染状况调查报告对本地块土壤污染状况调查的参考价值和指导意义很大。新建银湖街道洪庄村农产品展示中心地块土壤污染状况初步调查报告备案函见附件 12。

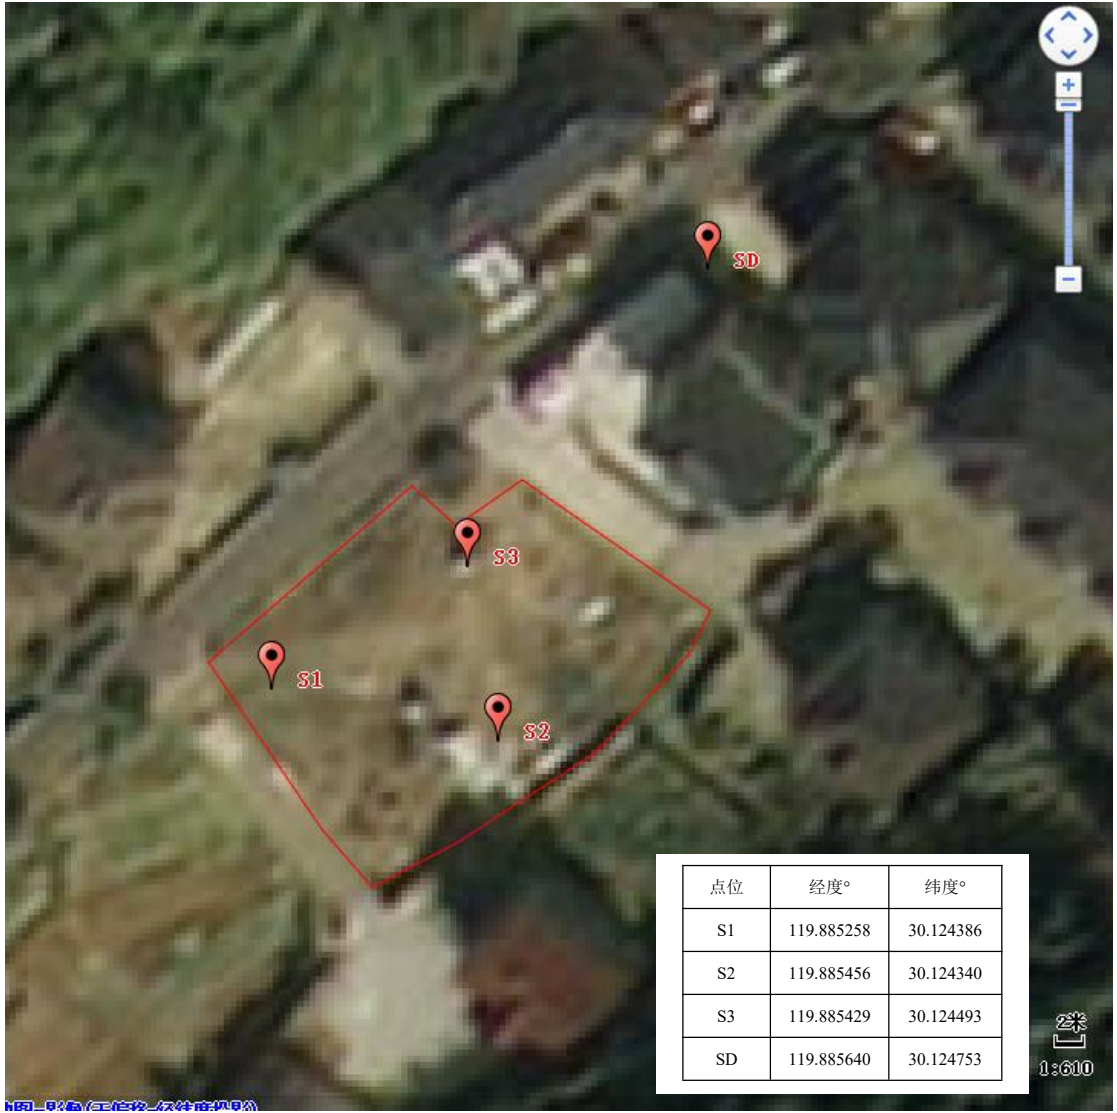
图 5.1-1 土壤样品初筛点位图

本次调查地块历史上为未利用林地，无工业企业生产活动，本次采用系统布点法，在地块内布设 3 个土壤快筛采样点位，地块外布设 1 个土壤对照点位。
