安吉县孝源街道 2025-10 地块土壤污染状况 初步调查报告

杭州康利维环保科技有限公司

项目名称:安吉县孝源街道2025-10地块土壤污染状况

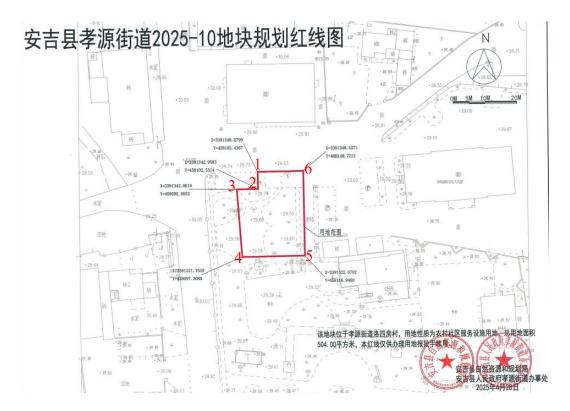
图 2.2-1 地块调查范围图

安吉县孝源街道 2025-10 地块位于安吉县孝源街道洛四房村,地块用地面积为 504m²,中心经纬度为 119.334673°E,30.383014°N,地块现为洛四房村宪法广场(拆除中),四至范围为:北至洛四房村村内道路和停车区,南至健身中心,西至塑胶道路,东至道路。其红线图及拐点坐标见图 2.2-2、表 2.2-1。本次地块周边用地历史调查范围为地块周边约 500m 的相邻区域,地块周边调查范围见图 2.2-2。

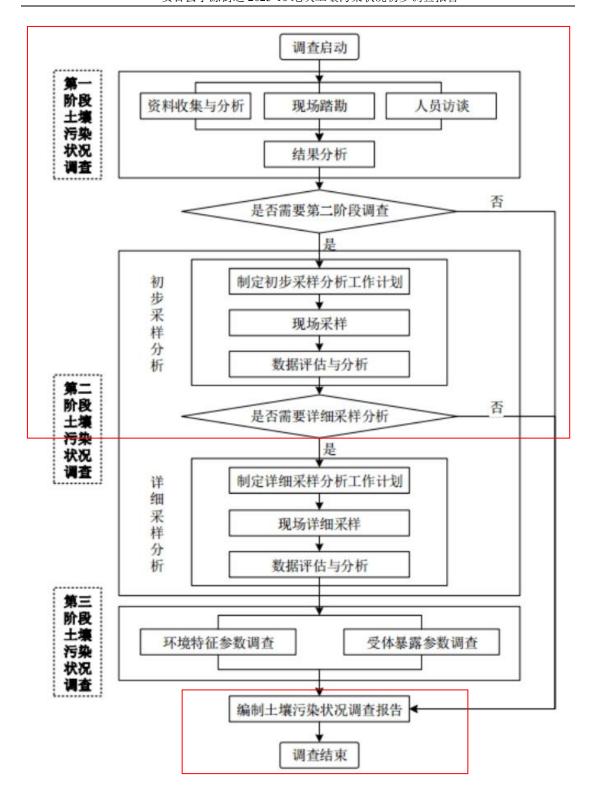
图 2.4-1 调查技术路线图 (红色框线为本次调查程序)

本次调查的程序为《建设用地土壤污染状况调查技术导则》(HJ25.1-2019) 中第一阶段及第二阶段的初步采样分析,主要内容如下:

第一阶段—污染识别与责任评价

第一阶段土壤污染状况调查是以资料收集、现场踏勘和人员访谈为主的污染识别阶段,原则上不进行现场采样分析。若第一阶段调查确认地块内及周围区域当前和历史上均无可能的污染源,则认为地块的环境状况可以接受,调查活动可以结束。

第二阶段—初步采样分析

第二阶段土壤污染状况调查是以采样与分析为主的污染证实阶段,若第一阶段土壤污染状况调查表明地块内或周围区域存在可能的污染源,如化工厂、农药厂、冶炼厂、加油站、化学品储罐、固体废物处理等可能产生有毒有害物质的设施或活动;以及由于资料缺失等原因造成无法排除地块内外存在污染源时,进行第二阶段土壤污染状况调查,确定污染物种类、浓度(程度)和空间分布。

第二阶段的初步采样分析包括制定工作计划、现场采样、数据评估和结果分析等步骤。根据初步采样分析结果,如果污染物浓度均未超过 GB36600 等国家和地方相关标准以及清洁对照点浓度(有土壤环境背景的无机物),并且经过不确定性分析确认不需要进一步调查后,第二阶段土壤污染状况调查工作可以结束;否则认为可能存在环境风险,须进行详细调查。标准中没有涉及到的污染物,可根据专业知识和经验综合判断。

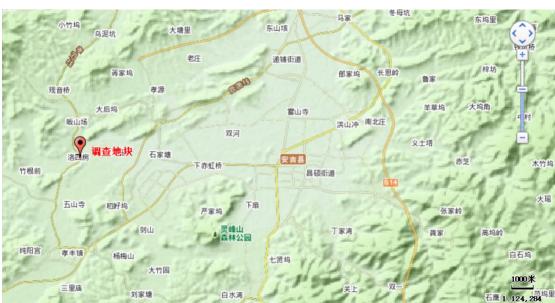
图 3.1-3 安吉县地形图

本次调查地块位于安吉县西部,该区域为平原地形。 东山垓 递铺街道 洪山冲 南北庄 双河 石家塘 安吉县 竹根前 五山寺 和好均 剑山 老丰镇 杨梅山 1000*

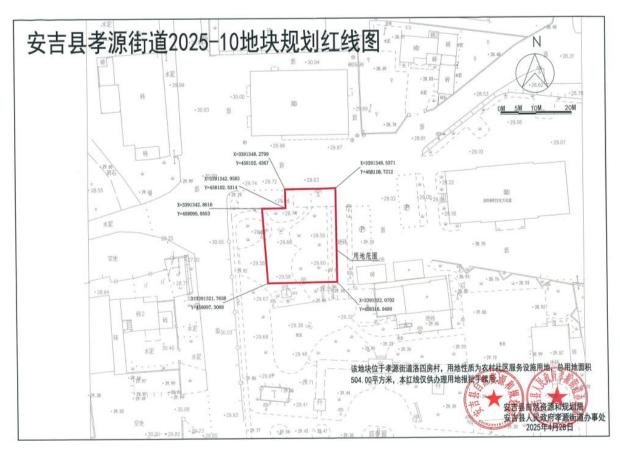
图 3.5-1 地块规划用地红线图

本地块于 2025 年 4 月规划为农村社区服务设施用地(0704)。根据规划项目用地红线,该地块用地面积 504m²,北至村内道路和停车区,南至健身中心,西至塑胶道路和绿化,东至村内道路。规划项目用地红线图如下。

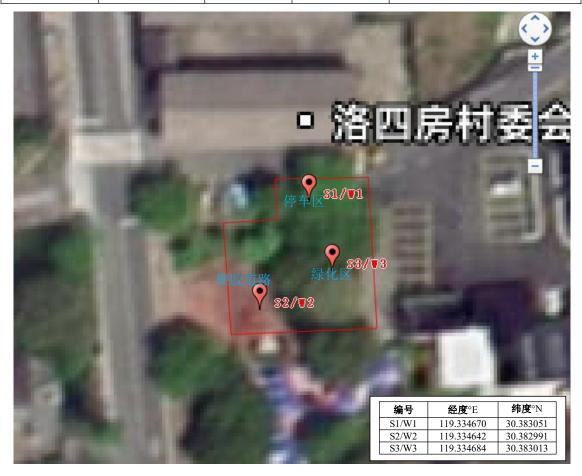
图 4.2-2 地块内土壤和地下水监测点位图

本次调查地块面积 504m²,小于 5000m²,土壤采样点位数不少于 3 个。考虑到广场内包括塑胶道路、绿化区域和停车区,其中塑胶道路和停车区为可能会产生污染的区域,因此,采用分区布点法,分别在 3 个区域各布设一个点位。

根据《建设用地土壤污染风险管控和修复监测技术导则》(HJ25.2-2019)中地下水监测点位布设要求,地下水监测点位应沿地下水流向布设,可在地下水流向上游、地下水可能污染较严重区域和地下水流向下游按照三角形的原则分别布设监测点位。本次调查地块内拟布设3个地下水监测点,地下水流向上游、下游各一个点位,地块中部一个点位,与土壤 S1、S2、S3 共用点位。

类型	点位编号	点位编号 经度°		备注	
	S1/W1	119.334670	30.383051	地块内停车区	
土壤和地下水监测点	S2/W2	119.334642	30.382991	地块内塑胶道路	
	S3/W3	119.334684	30.383013	地块内绿化区	
	DZ/DW	119.334453	30.382504	地块外地下水上游,对照点

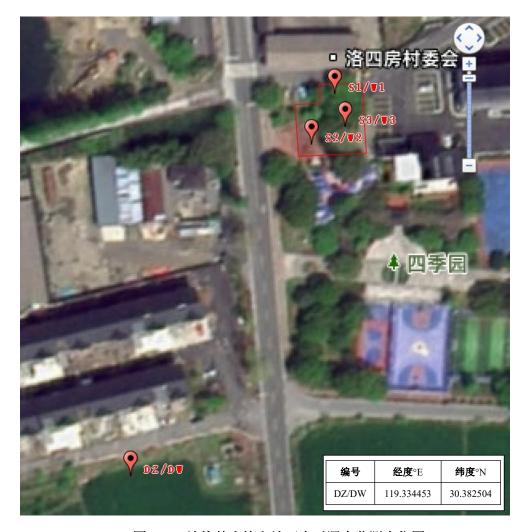
图 4.2-3 地块外土壤和地下水对照点监测点位图

土壤对照监测点位选取在地块外西北侧(地下水上游处)受人为扰动较小的区域布设1个土壤和地下水共用监测点位。

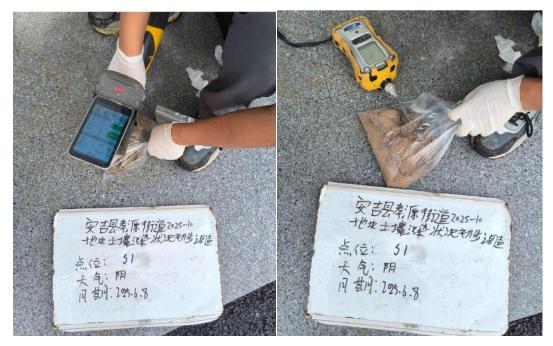
- ①取一定量的土壤样品于自封袋内,自封袋中土壤样品体积占 1/2~2/3 自封袋体积;
- ②将土样尽量揉碎,振荡自封袋约 30s,静置 2 min 后将 PID 探头放入自封袋顶空 1/2 处,紧闭自封袋;
 - ③记录最高读数,并将相应数值记录下来。

现场快速检测图示如下:

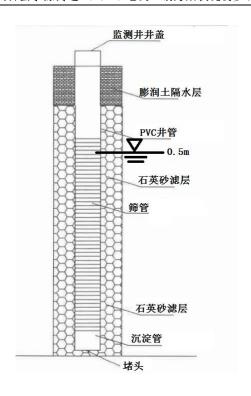
图 5.2-2 地下水简易监测井结构示意图

采用膨润土作为止水材料,止水厚度约为 0.5m。每填充 10cm 需向钻孔中均匀注入少量的清洁水,填充过程中进行测量,确保止水材料填充至设计高度,静置待膨润土充分膨胀、水化和凝结。

本项目建设的地下水监测井为简易监测井,结构示意图如图 5.2-3 所示, 监测井保留至该地块土壤污染状况调查工作全部结束。

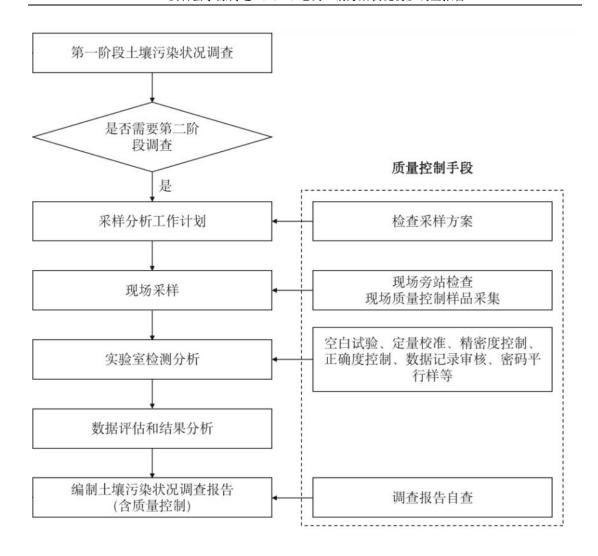
图 6.1-1 质量控制工作流程图

本次调查内部质量控制与调查过程同步进行,具体工作流程及安排详见下图。

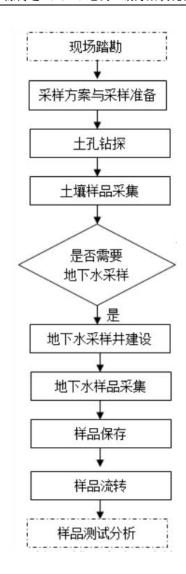
图 6.3-1 样品采集、保存、流转工作程序图

采集的土壤和地下水样品瓶立即放入冷藏箱进行低温保存,当天采用汽车送回实验室分析。采集样品设有专门的样品保管人员进行监督管理,负责样品的转移、封装、运输、交接、记录等。在现场样品装入采样器皿后,立即转移至冷藏箱低温保存,保持箱体密封,由专人负责将各个采样点的样品运送至集中运输样品储存点,放入集中储存点的冷藏箱内 4°C以下保存。待所有样品采集完成后,样品仍低温保存在冷藏箱中,内置蓝冰,以保证足够的冷量,由专人负责尽快将样品送至分析实验室进行分析测试。

样品采集、保存和流转工作程序见下图。
