安吉县报福镇 2025-73 地块土壤污染状况
初步调查报告
(备案稿)

杭州康利维环保科技有限公司

二〇二六年一月

项目名称：安吉县报福镇 2025-73 地块土壤污染状况初步调查

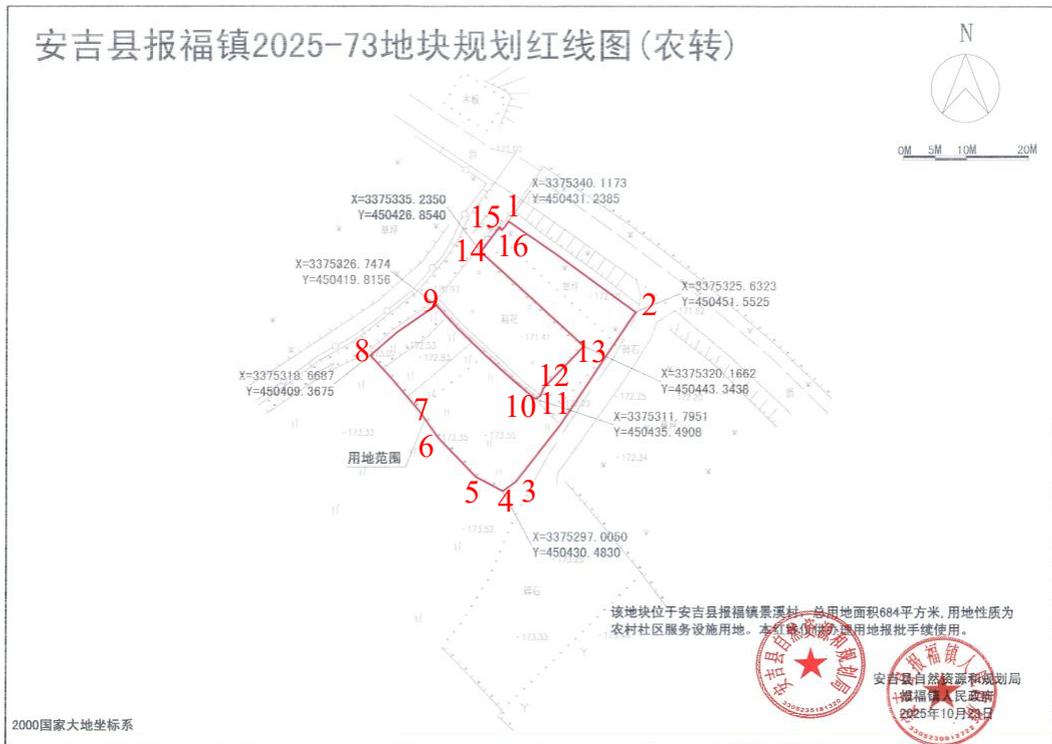
图 2.2-1 地块红线范围

安吉县报福镇 2025-73 地块位于安吉县报福镇景溪村，用地面积 684m²，地块中心经纬度为 E119.483756°、N30.496915°。地块拐点坐标及红线范围见表 2.2-1 和图 2.2-1。

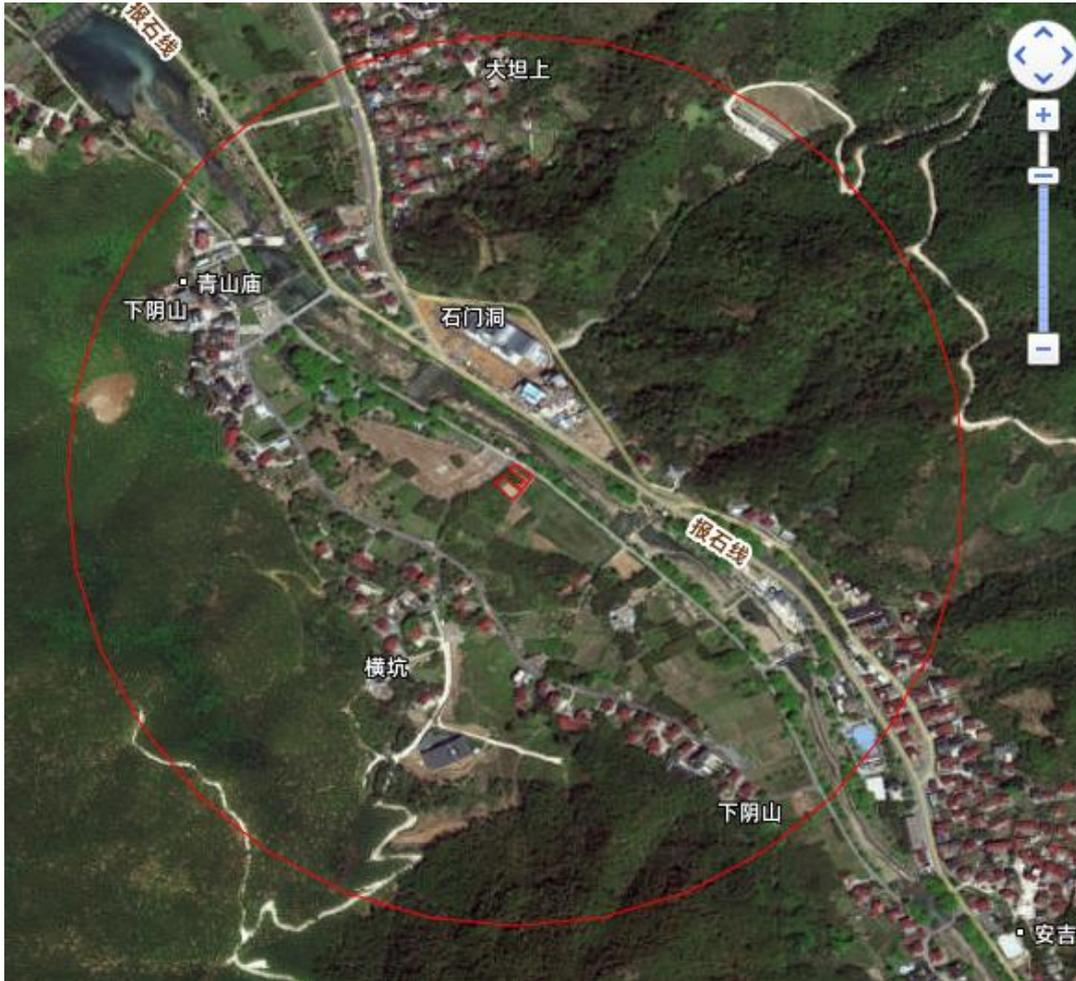
图 2.2-2 地块周边调查范围（500m）

本次调查范围为地块内及地块周边 500m 区域。根据现场踏勘，地块北至道路、南至林地、西至河道、东至道路；地块内除西南侧为林地外，其余区域均已整平；地块周边主要为山地、民居、茶园、农田、漂流景区、酒店和河流。地块周边调查范围见图 2.2-2。

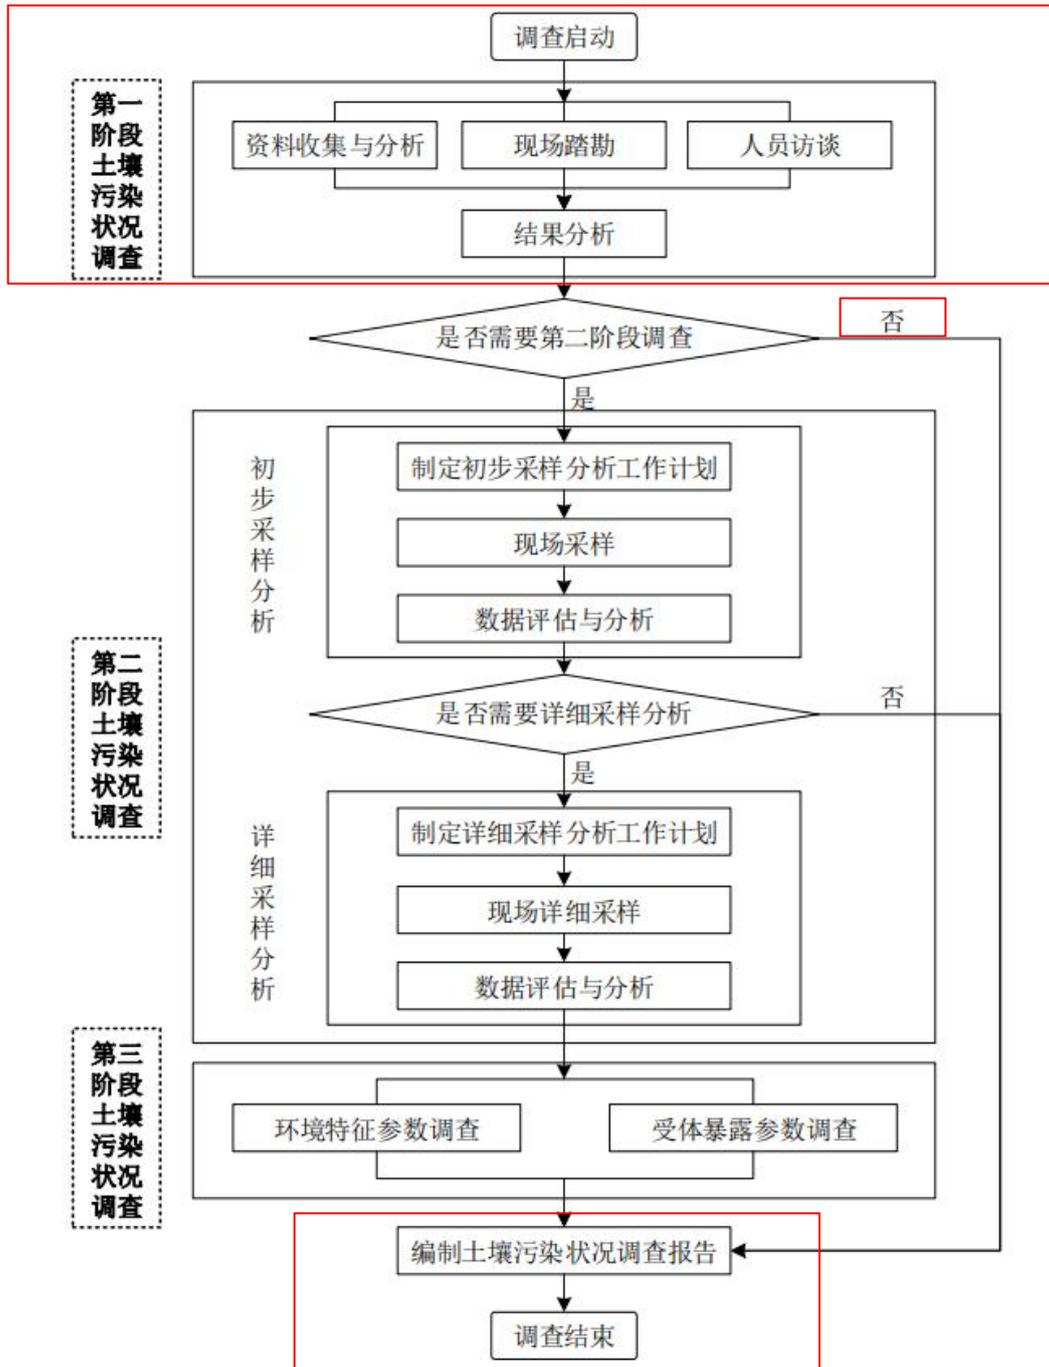
图 2.4-1 调查技术路线图（红色框线为本次第一阶段调查程序）

本次针对报福镇 2025-73 地块开展第一阶段初步调查工作程序见下图 2.4-1。

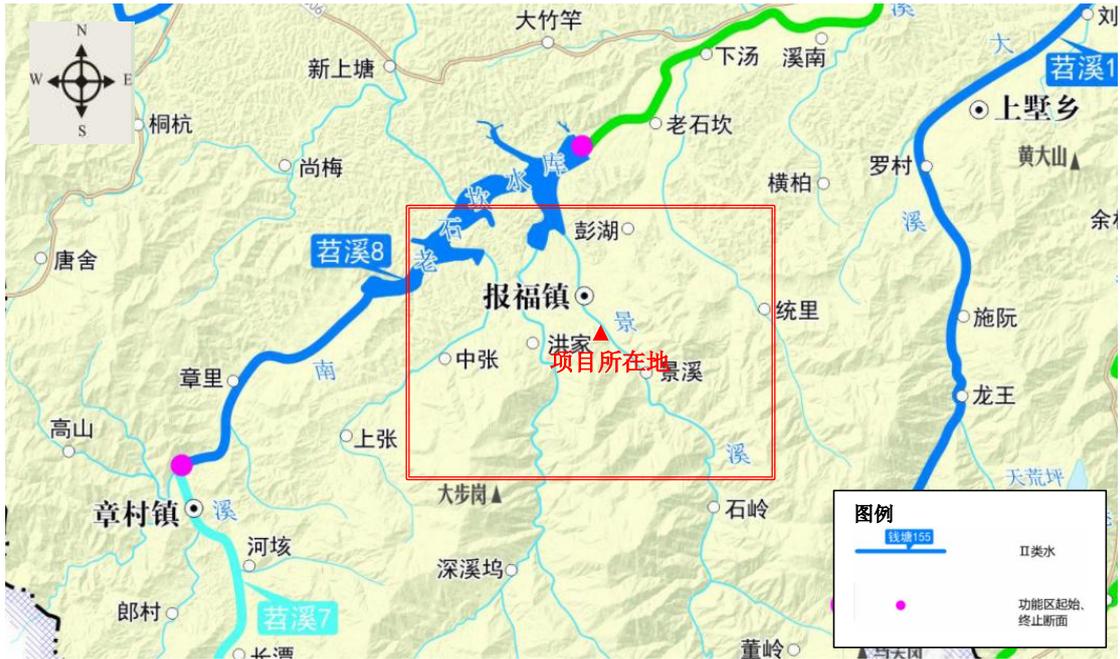
图 3.1-5 安吉县水功能区划图（红色框线内为调查地块所在水文区域）

本次调查地块北侧紧邻老石坎水库入库河道景溪，河道整体呈东南向西北走向，属太湖流域苕溪水系，距老石坎水库约 3km，水质稳定达到地表水Ⅱ类。根据《浙江省水功能区水环境功能区划分方案（2015）》，老石坎水库及周边水域水功能区划为饮用水源保护区，水质标准为地表水Ⅱ类水功能区，现状水质满足水质标准要求。

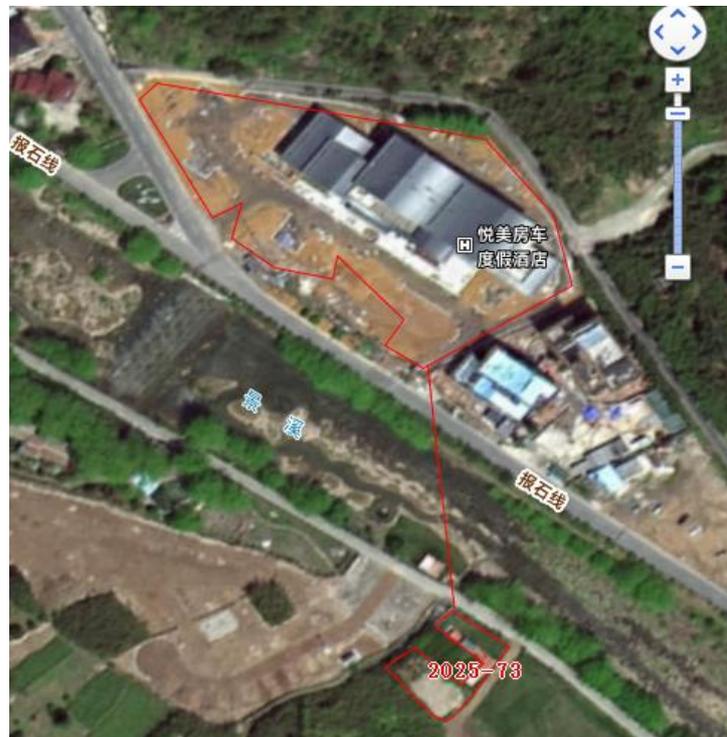
图 3.1-7 本次调查地块与工程勘察地块位置关系图

本次调查地块尚未开展地勘工作，参照位于本地块北侧约 100m 处工程地质勘察资料《安吉县报福镇全域旅游基础设施配套建设提升项目景溪分中心岩土工程详细勘察报告》（浙江化工工程地质勘察院有限公司，2022 年 3 月），调查地块区域属低山丘陵区。

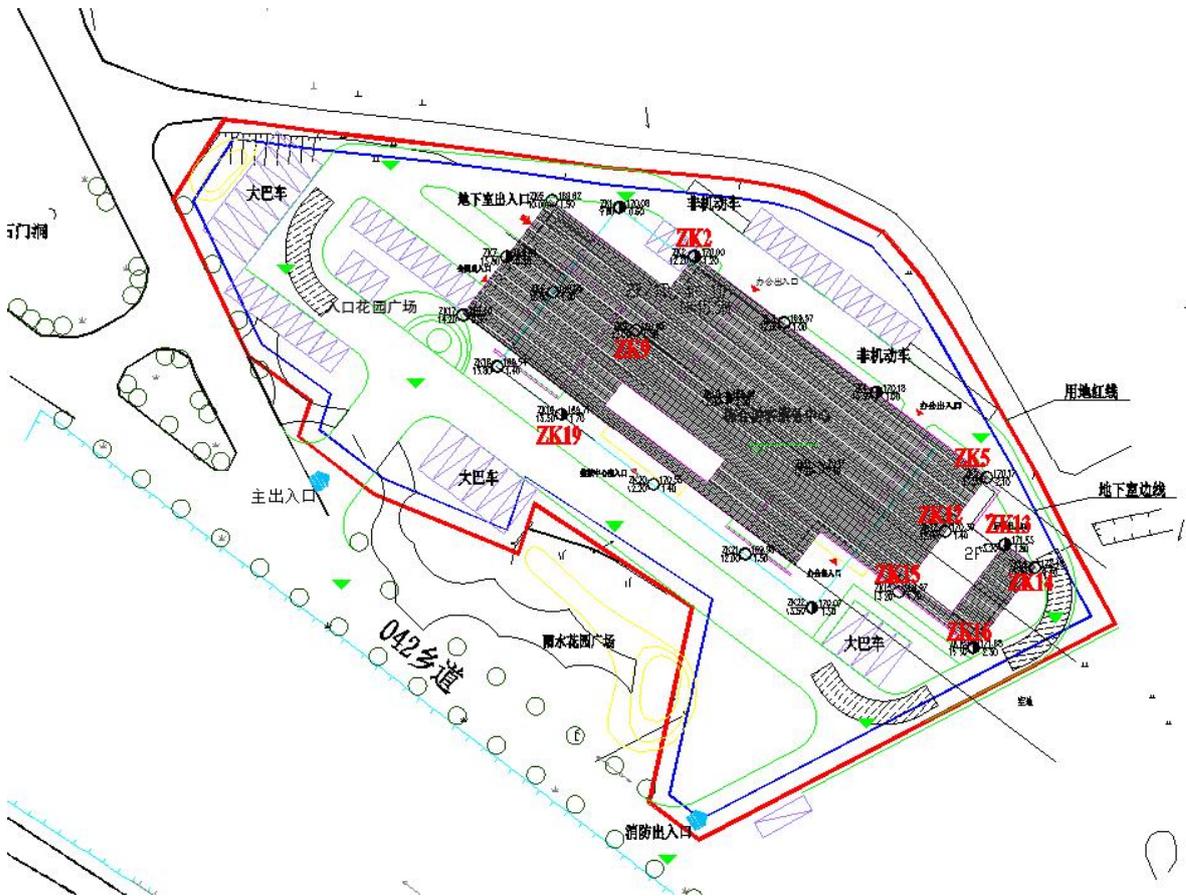
图 3.1-8 勘察平面图

在本次勘察深度范围内,本场地在勘探深度范围内岩土层可划分为 3 个工程地质层,本次勘察结核详勘资料各岩土层的空间分布详见“工程地质剖面图”,岩性特征自上而下分述如下:

第 1 层:杂填土 (mlQ4): 灰黄,松散,以粘性土为主,含少量碎石。其中黏性土约占 80%,碎石含量约占 20%,层厚 3.00~0.50 米,层顶高程 172.49~169.54 米。

第 2 层:层卵石 (Q4al+pl): 灰黄,中密,卵石约占质量的 50%-70%,一般粒径 2-7cm.最大粒径大于 10cm,呈浑圆形,成分以砂岩、石英为主,局部含少量粘性土,局部缺失。层厚 6.70~3.00 米,层顶高程 170.05~167.00 米。

第 3 层:中等风化砂岩(S): 浅灰,岩心呈碎块状或短柱状,层状构造,节理裂隙稍发育。层状构造,节理裂隙发育,岩芯多呈短柱状、柱状,节长一般 8-20cm,少量碎块状,岩质饱和抗压强度标准值为 16.83MPa,属软岩,岩体质量等级为 V 级。局部未揭露。层顶高程 170.08~162.77 米。

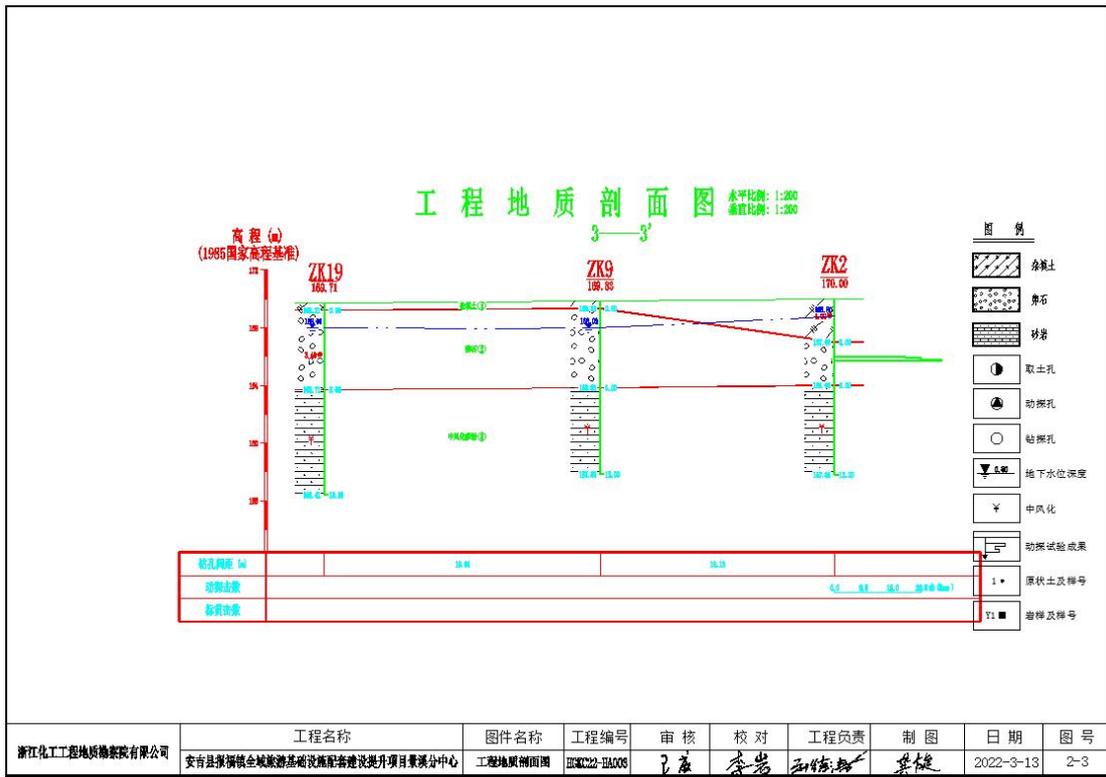
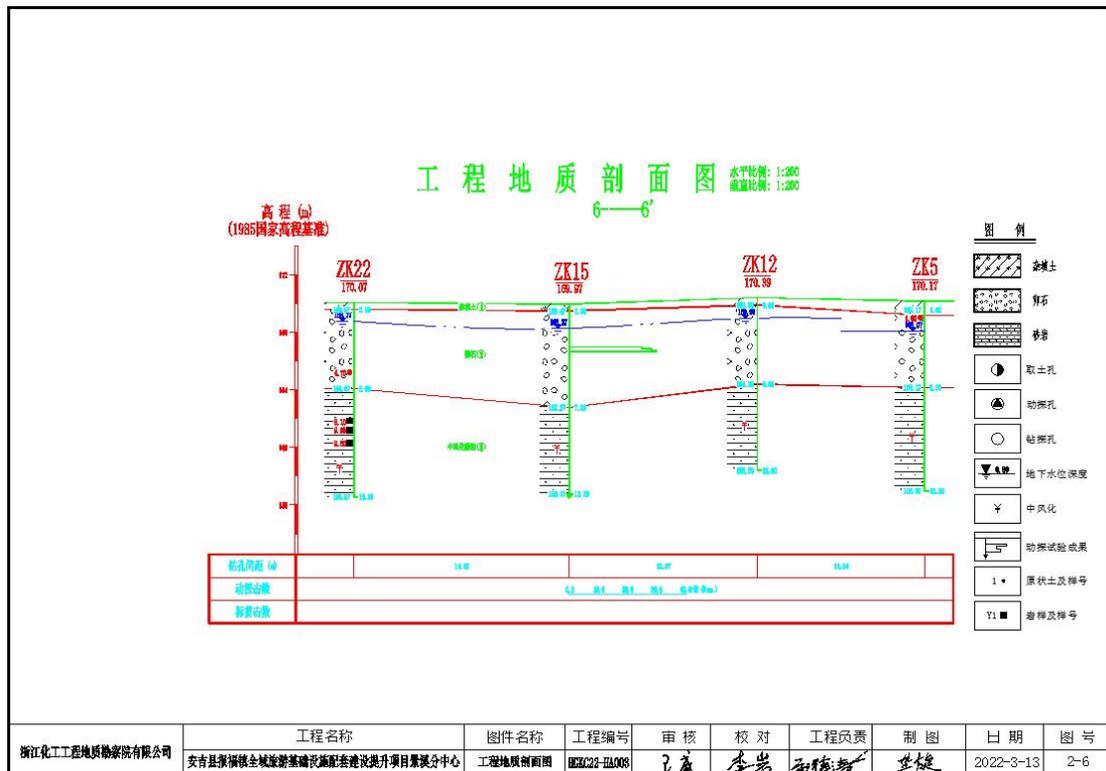
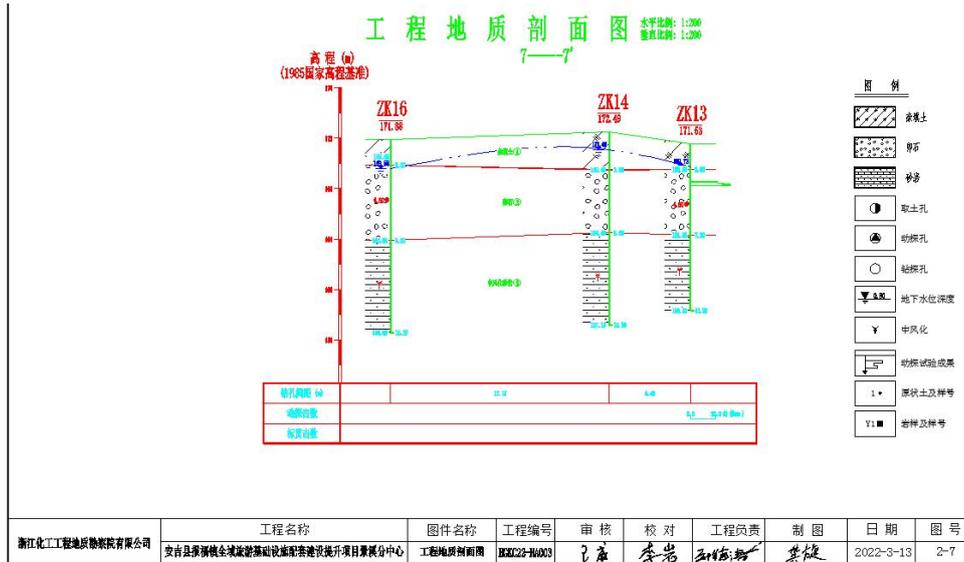
图 3.1-9 部分点位工程地质剖面图

地层分布情况详见下表，部分点位工程地质剖面图详见图 3.1-8。

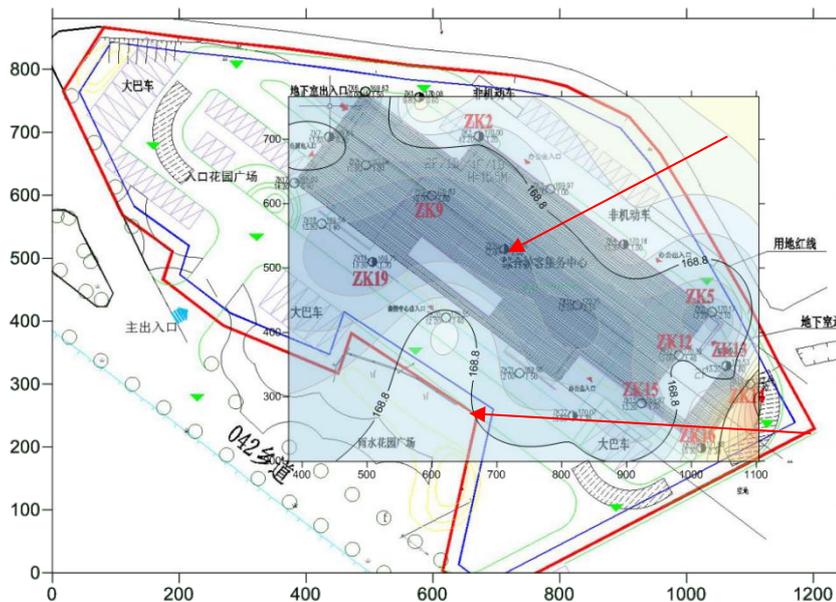
图 3.1-10 参考地勘地块地下水流向图

根据《安吉县报福镇全域旅游基础设施配套建设提升项目景溪分中心岩土工程详细勘察报告》(2022年3月), 勘查场地地下水主要为孔隙潜水和基岩裂隙水: 潜水主要赋存于浅部2层卵石中(强透水层)。水位埋深0.60~2.30m, 水位高程167.96~171.09m, 水位受季节影响明显, 水位动态变化较大, 地下水位年变化幅度1.50m左右, 丰水期水位接近地表。

根据工程勘察报告水文调查结果, 地块所在区域整体上地下水东北侧较高, 西南侧较低, 地下水整体流向为从东北流向西南。具体地下水流向示意图如下图所示。

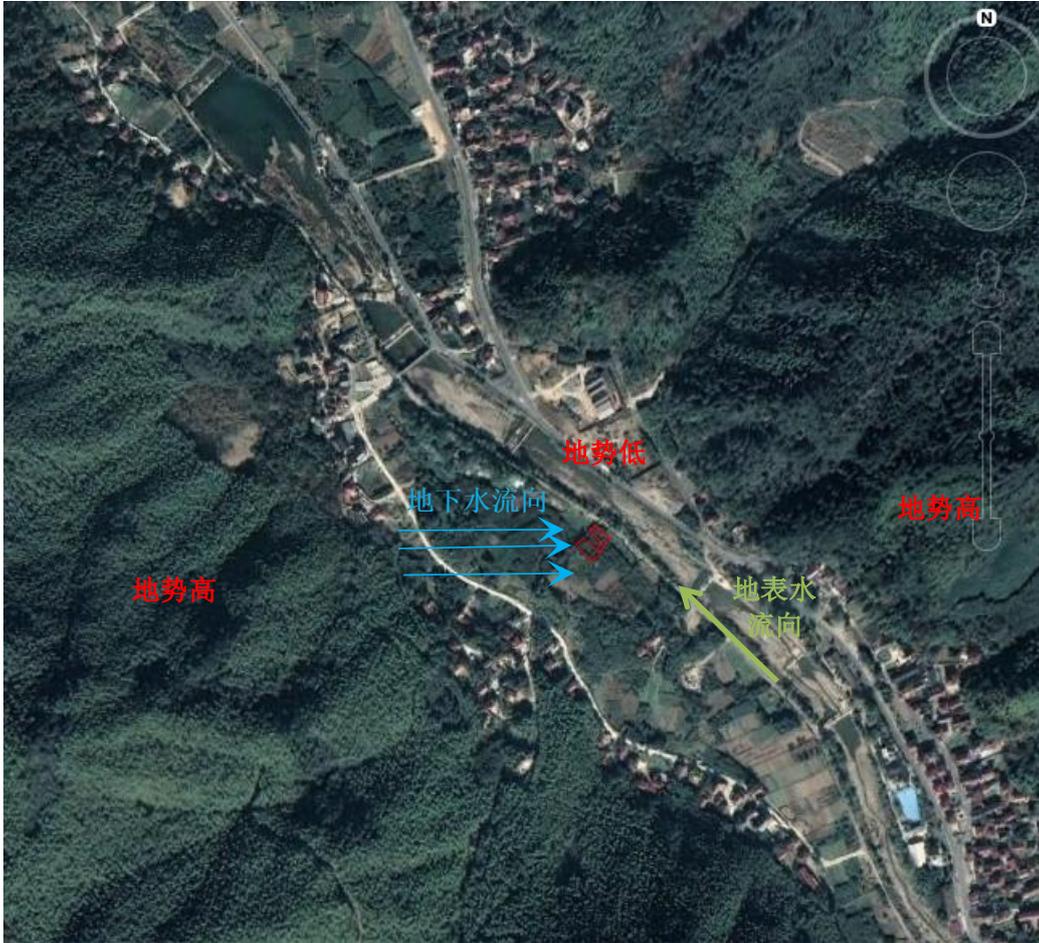
图 3.1-11 地下水流向示意图

根据调查地块周边的地形地势及河道走向分析，调查地块为山体低洼处，东侧地表水流向为自南向北流入老石坎水库，考虑到河道地势较低，地下水向河道排泄，初步判断地下水主要流向为自西向东，流向示意图如下图 3.1-11。

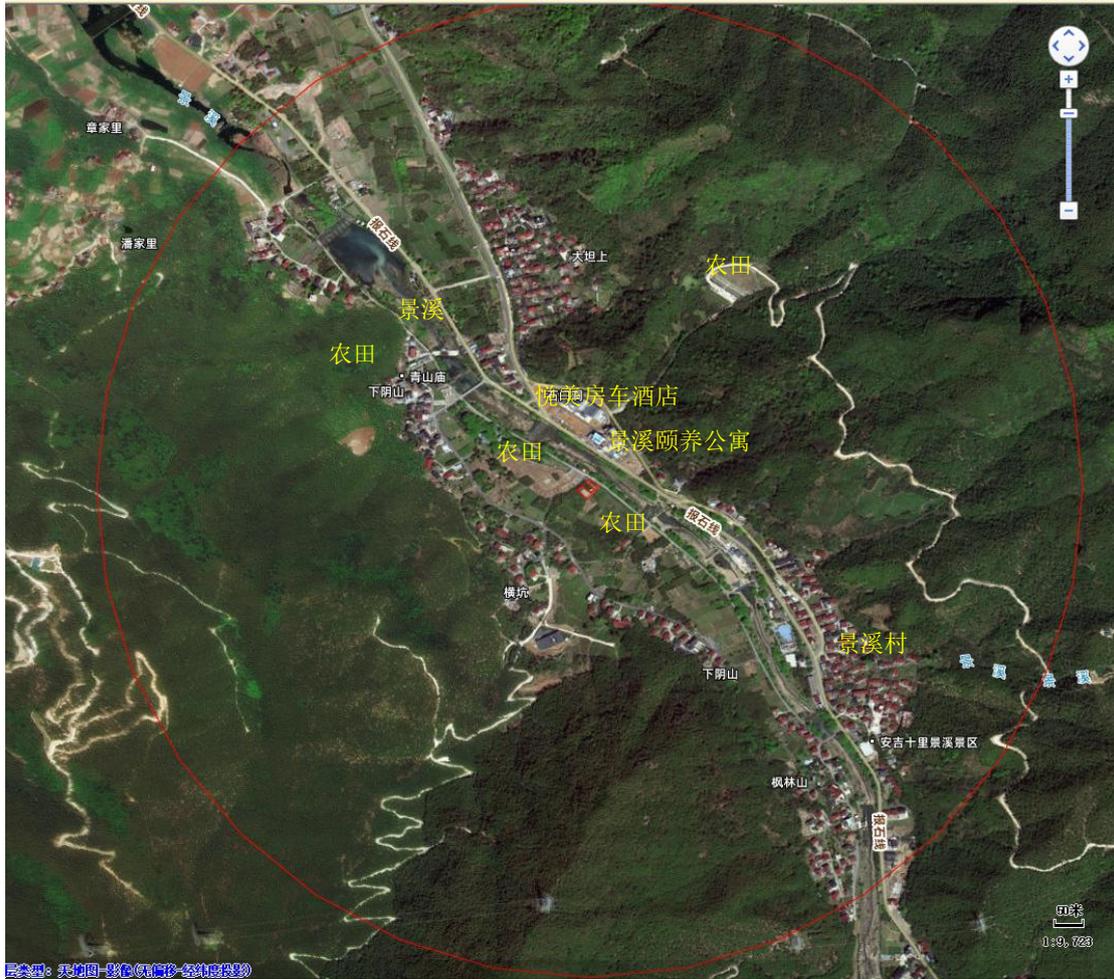
图 3.2-1 地块周边 500m 范围内敏感目标位置图

调查地块 1000m 范围内环境敏感目标主要为农田、民居、酒店和地表水体，分布情况见下表 3.2-1 和下图 3.2-1。

序号	敏感目标名称	敏感类型	方位	距地块最近距离约 (m)
1	景溪	《地表水环境质量标准》(GB3838-2002) II 类水体	东侧	20
2	农田	食用农产品产地	周边	90
3	下阴山村	居民区	西侧、南侧	150
4	横坑村		南侧	160
5	枫林山村		东南侧	660
6	景溪村		东南侧	170
7	大坦上村		北侧	350
8	景溪颐养公寓		北侧	70
9	悦美房车酒店		酒店	北侧

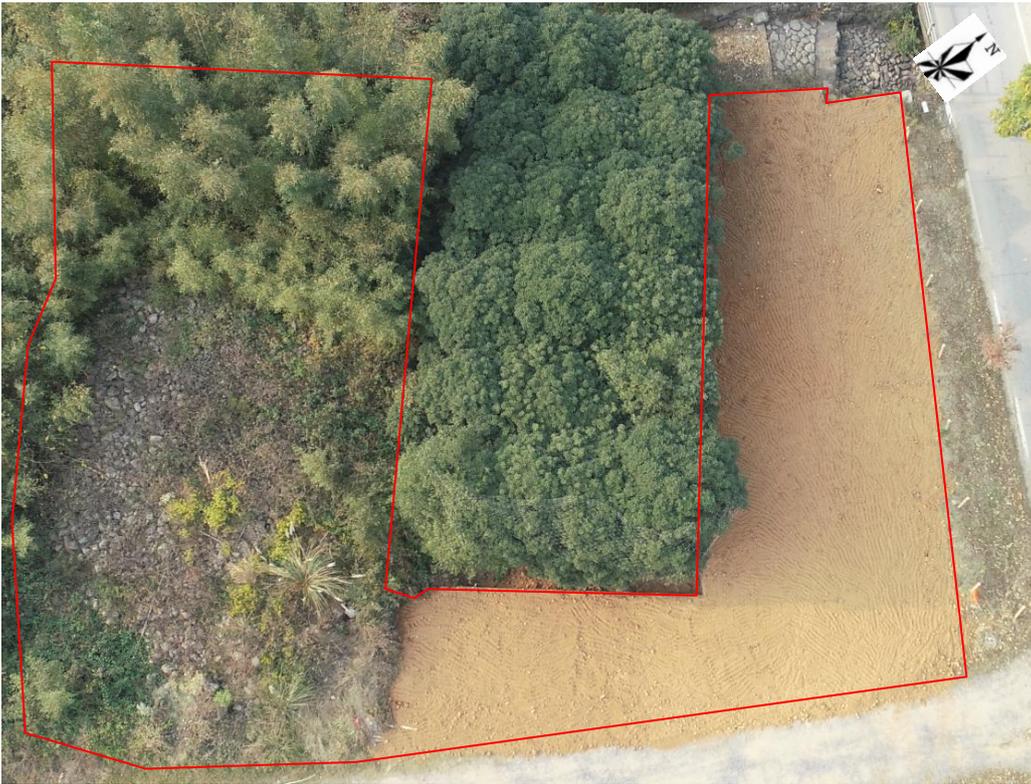
图 3.3-1 地块现状航拍照片

根据现场踏勘，地块内整体地势较平坦，地块规划项目景溪村农村商店筹建中，地块内除西南侧为林地，其余区域均已整平，整平区域土壤颜色为土黄色，与其他区域灰黄色土壤存在明显差异，疑似外来土。踏勘过程中，地块内未发现明显污染区域和存在异味的区域。经与景溪村村委会项目负责人核实，地块整平过程中，对地块内土壤进行开挖整平，开挖深度约 0.5~1m，下层土壤被翻至表

层，导致表层土壤与其他区域颜色存在差异，地块内颜色异常土壤非外来土。

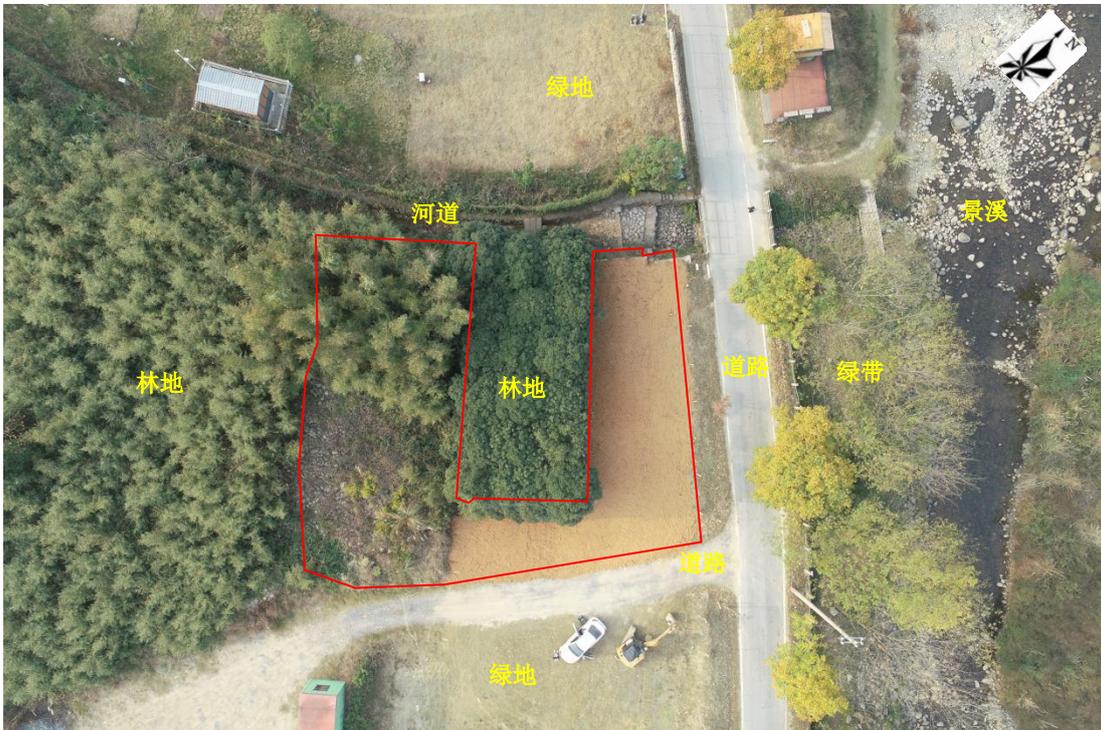
图 3.4-1 相邻地块现状图

本次调查地块位于景溪村，地块北侧为道路和河道（景溪）、南侧为林地、西侧为林地和河道、东侧为道路。

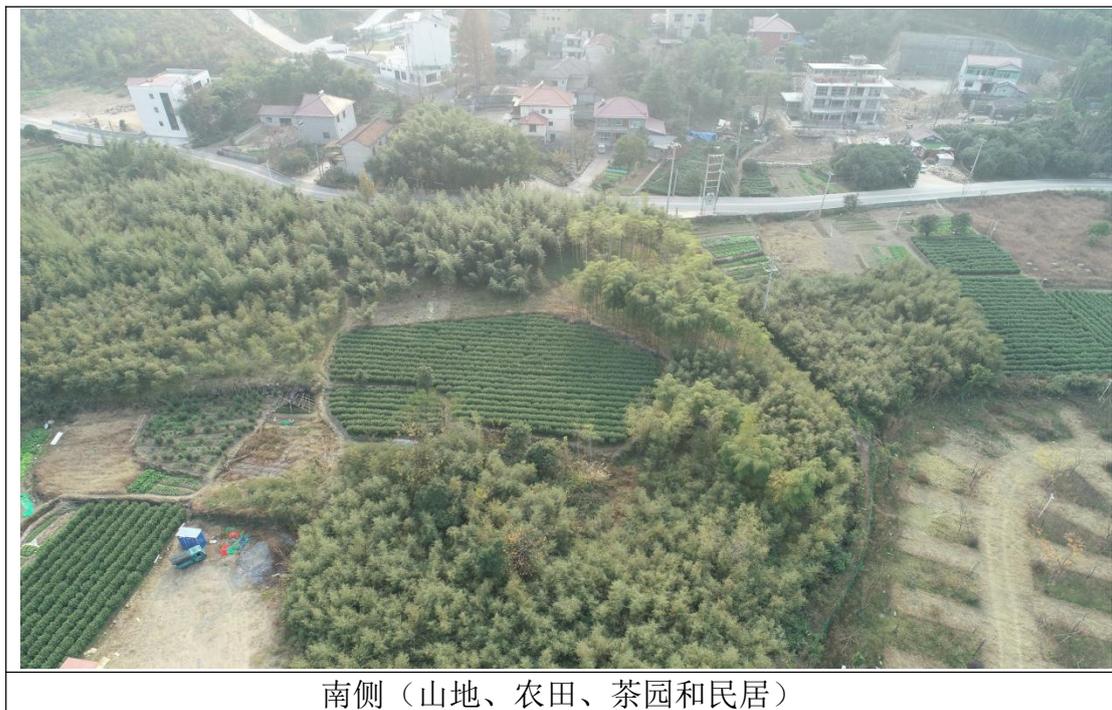
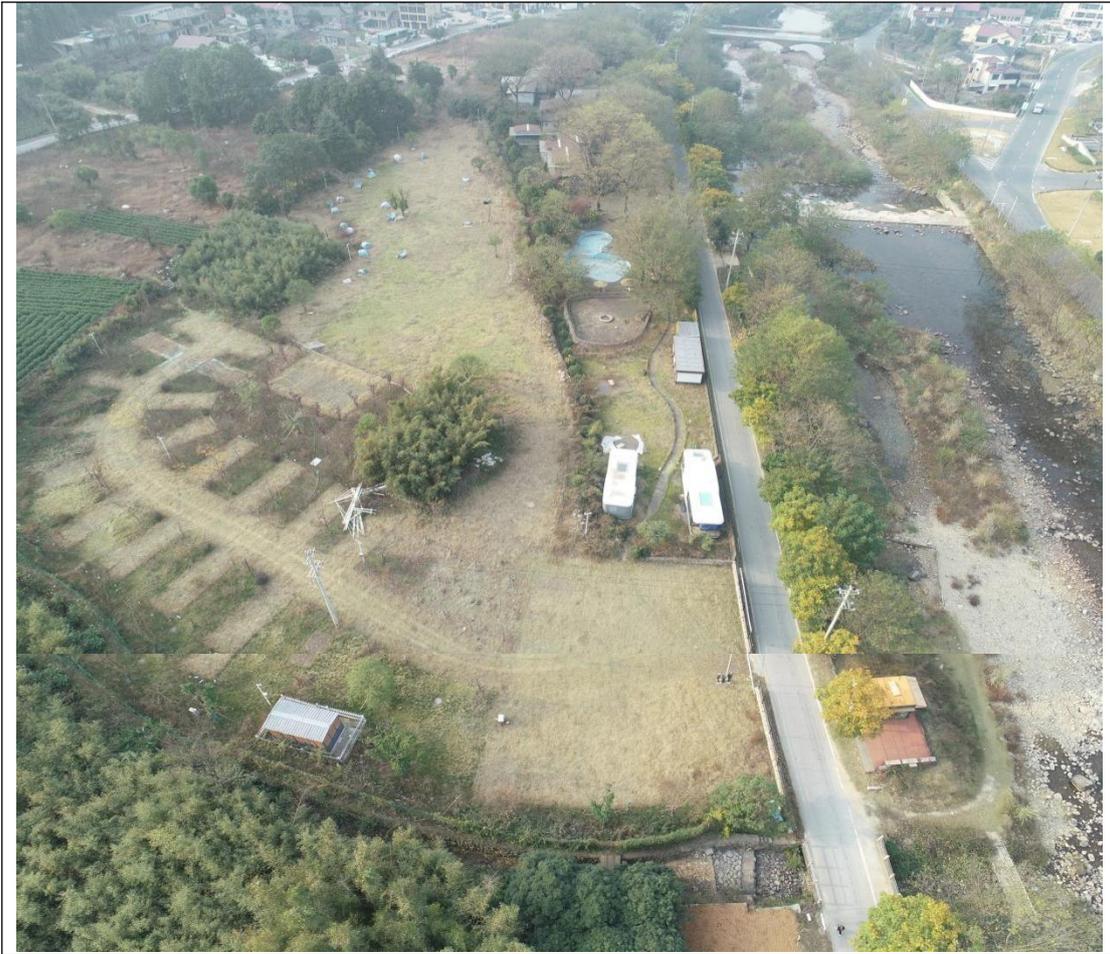
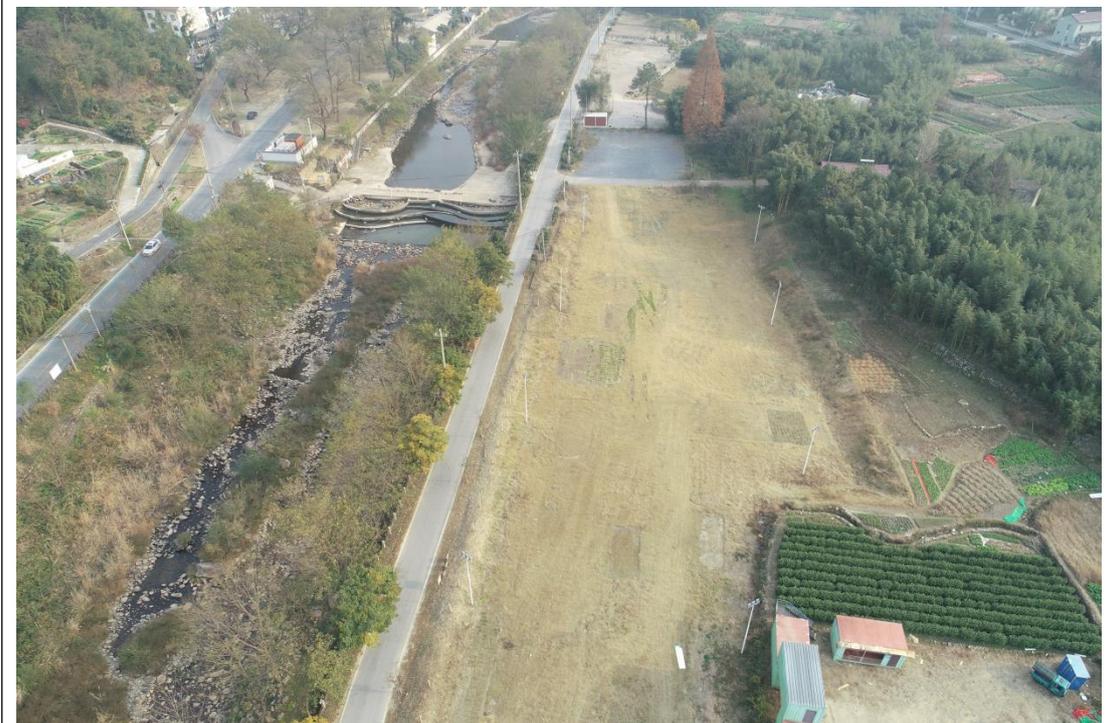
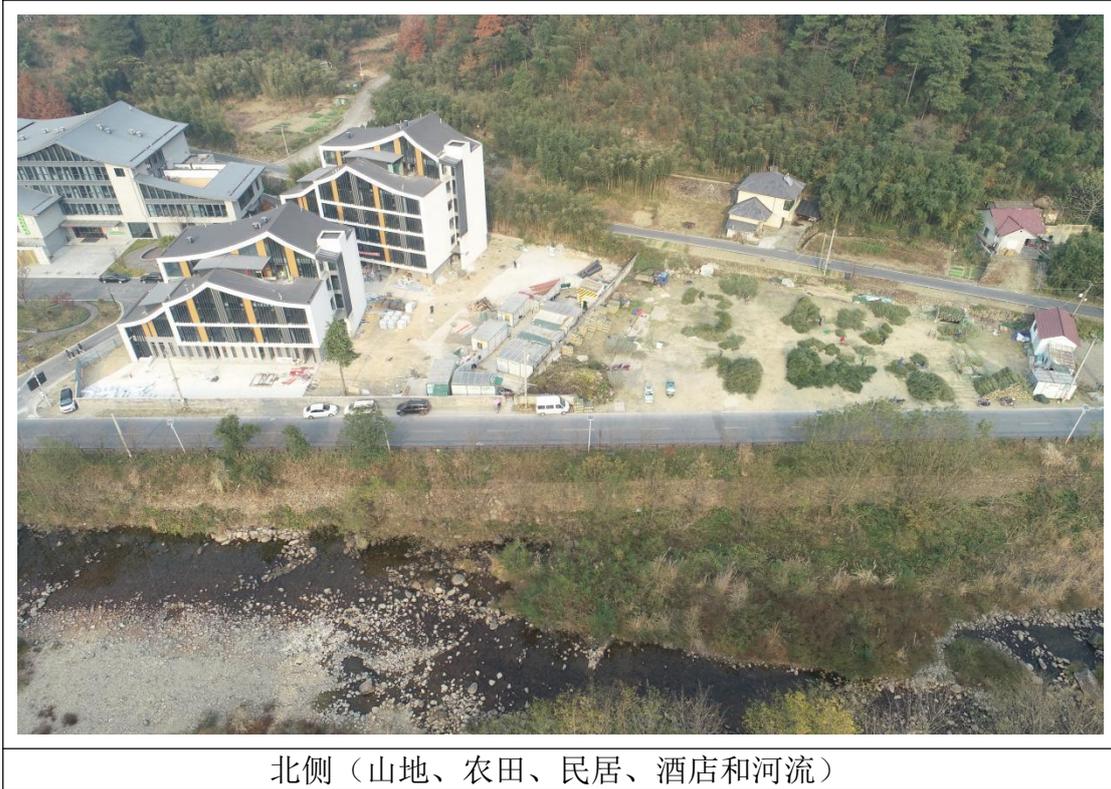
图 3.4-3 周边地块航拍照片

西侧（山地、民居、河流、漂流景区、茶园和农田）

东侧（山地、民居、漂流景区、农田、茶园和河流）

地块周边民居、酒店和景区服务点均设置有污水收集管网，污水经管网收集后输送至村内污水处理系统统一处理。村内设置有垃圾桶，由垃圾中转站集中清运。

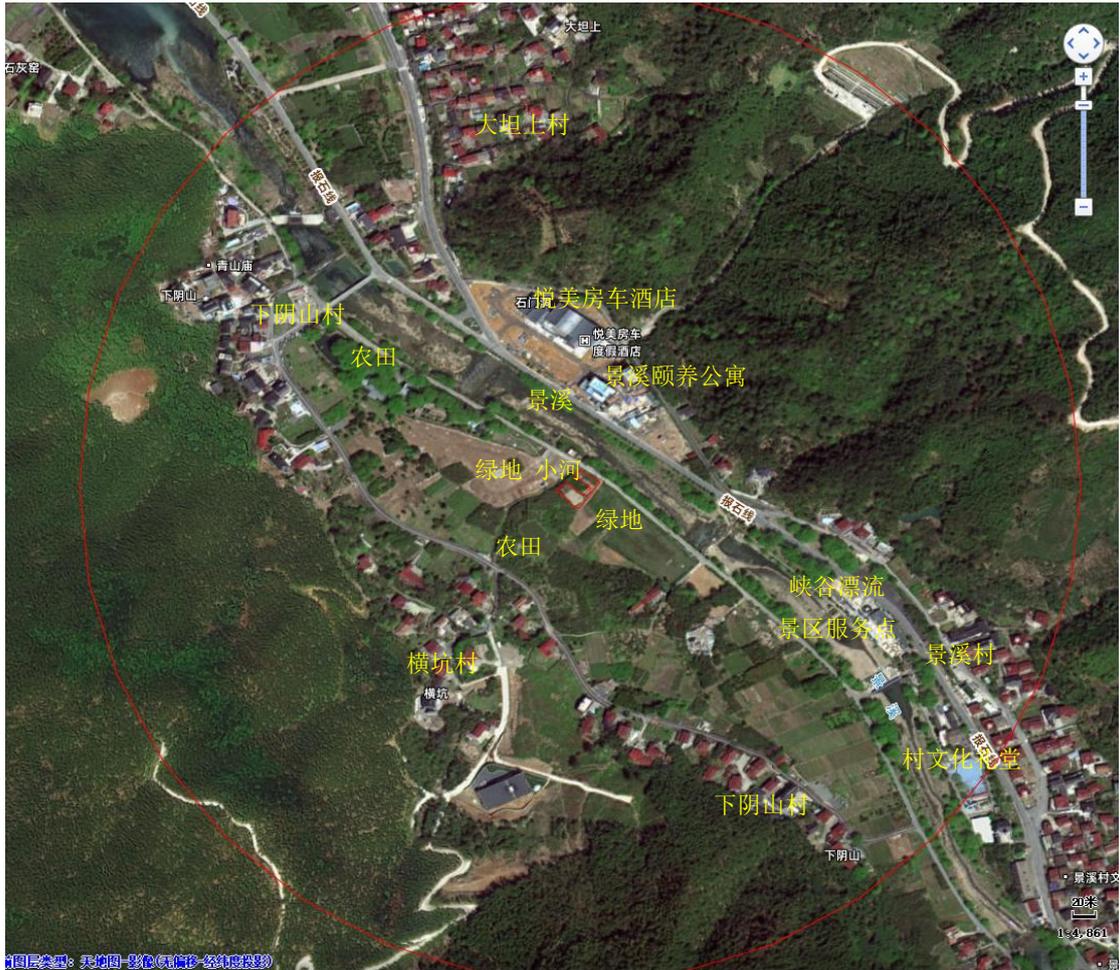
图 3.4-4 地块周边 500m 范围内相邻地块位置图

地块 500m 范围内的相邻地块主要为民居、农田、山地、茶园、酒店、漂流景区和河流等。分布情况见下表 3.4-1 和下图 3.4-3。

序号	相邻地块	类型	方位	距地块最近距离约 (m)
1	景溪	《地表水环境质量标准》(GB3838-2002) II 类水体	北侧	20 (自东南向西北)
2	小河(入景溪)		西侧	5 (自西南向东北)
3	农田	食用农产品产地	周边	40
4	下阴山村	居民区	西侧、东南侧	150
5	横坑村		南侧	160
6	景溪村		东南侧	170
7	大坦上村		北侧	350
8	景溪颐养公寓		北侧	70
9	悦美房车酒店	酒店	北侧	120

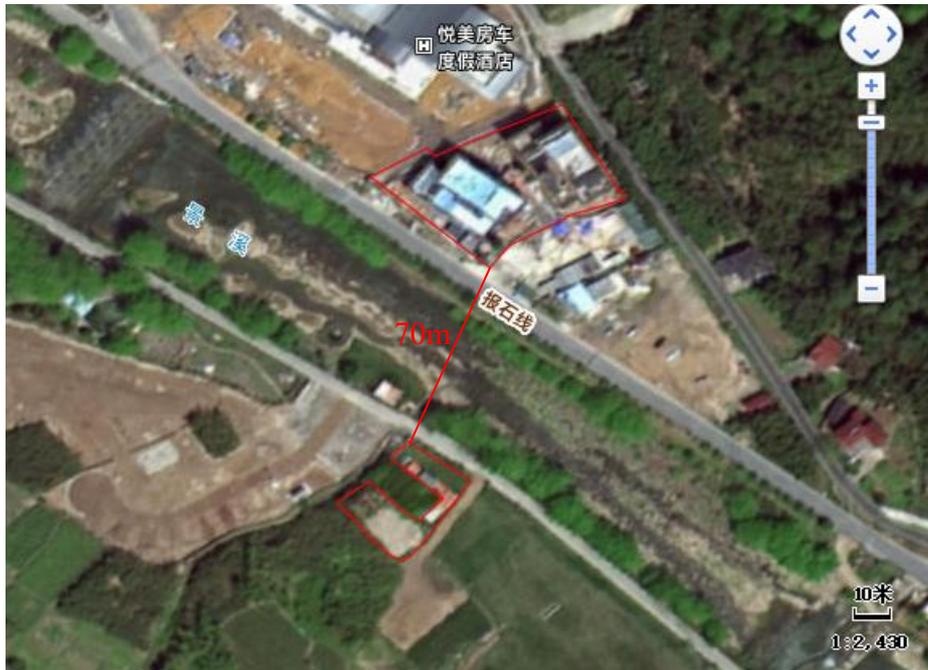
图 4.3-1 本次调查地块与景溪颐养公寓建设项目地块位置关系图

根据以上调查报告及人员访谈了解，景溪颐养公寓建设项目地块与本地块具有以下共同点：（1）两地块距离较近，地形地势情况相同，属同一地质区块，地下水情况相同；（2）两地块历史上均无造成污染的工业企业生产活动；（3）两地块周边均为工业企业生产活动，历史上均未暂存、填埋过固体废物和外来土；因此，景溪颐养公寓建设项目地块土壤污染状况调查报告对本地块土壤污染状况调查的参考价值和指导意义很大。景溪颐养公寓建设项目地块土壤污染状况初步调查报告备案函见附件 5。

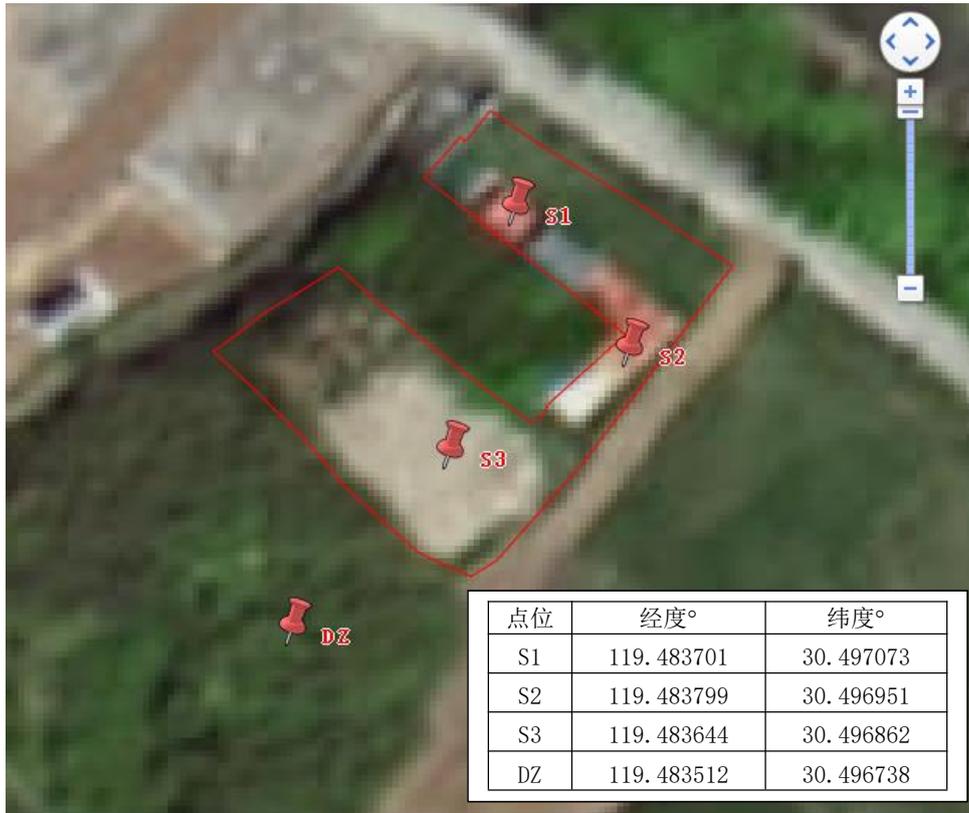
图 5.1-1 土壤样品初筛点位图

点位	经度°	纬度°	采样深度	布点依据
S1	119.483701	30.497073	0~0.2m	地块内
S2	119.483799	30.496951	0~0.2m	地块内
S3	119.483644	30.496862	0~0.2m	地块内
DZ	119.483512	30.496738	0~0.2m	地块外上游对照点

点位	采样深度 (m)	PID (ppm)	XRF (mg/kg)								土壤特征记录
			As	Cd	Cu	Pb	Hg	Ni	Zn	Cr	
S1	0.0-0.2	0.028	5	<2	27	28	<2	22	52	51	砂质粉土，浅棕色，土壤松散，潮湿，无异味
S2	0.0-0.2	0.024	7	<2	14	20	<2	11	32	29	砂质粉土，浅棕色，土壤松散，潮湿，无异味
S3	0.0-0.2	0.026	4	<2	14	35	<2	11	40	30	粉质粘土，黄棕色，土壤松散，潮湿，无异味
DZ	0.0-0.2	0.032	4	<2	11	27	<2	9	30	22	粉质粘土，黄棕色，土壤松散，潮湿，无异味
第一类用地筛选值限值标准 (mg/kg)			20	20	2000	400	8	150	5000	5000	/
总铬和锌参照浙江省《建设用地土壤污染风险评估技术导则》(DB33T 892-2022) 敏感用地筛选值限值标准。

从上表初筛结果来看，地块内表层土壤样品中挥发性有机物检出浓度很低，重金属含量快筛检出指标为总铬、镍、铜、锌、砷和铅，其他指标均未检出，镍、铜、砷和铅的检出浓度远低于《土壤环境质量 建设用地土壤污染风险管控标准》(GB36600-2018) 中的建设用地第一类用地筛选值限制标准，总铬和锌检出浓度远低于《建设用地土壤污染风险评估技术导则》(DB33T892-2022) 中的敏感用地筛选值限制标准，说明地块内土壤符合《土壤环境质量 建设用地土壤污染风险管控标准》(GB36600-2018) 中的建设用地第一类用地要求，可作为农村社区服务设施用地 (0704) 开发利用。土壤样品采集及现场检测照片见附件 7。
